蚩尤九黎城一期 A1#~A6#楼维修项目

# 实 施 方 案

编制日期：二零二六年三月

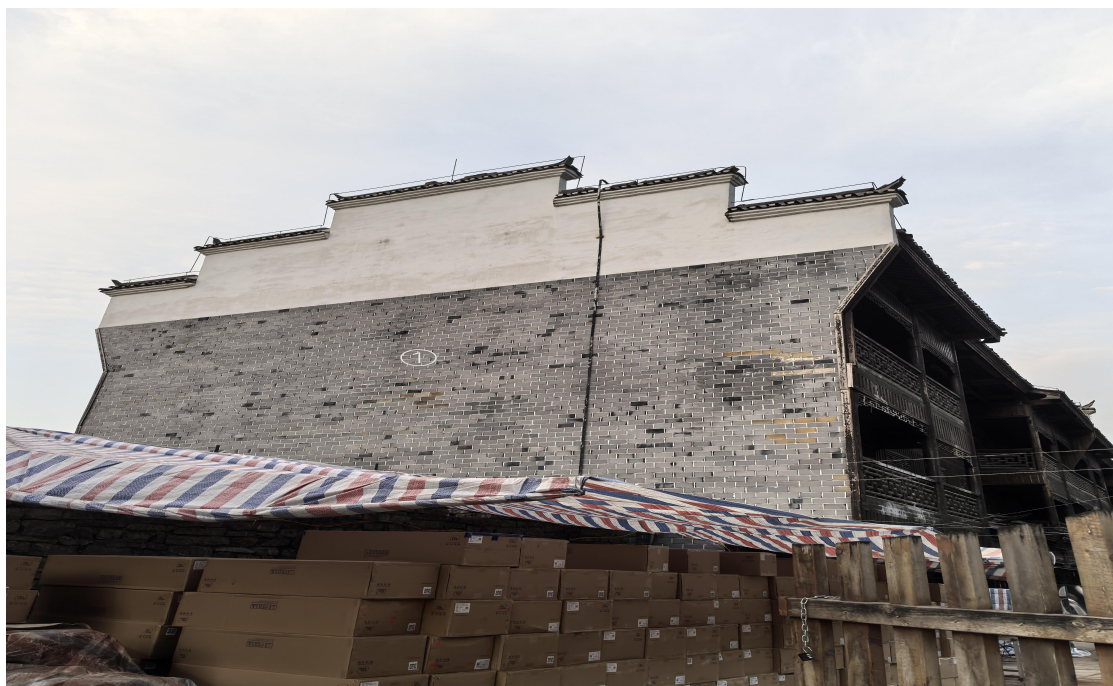
1、小青砖拆除及恢复: 因部分小青砖起包空鼓严重影响安全, 需对小青砖基层及面层拆除后恢复。

①、拆除原小青砖面层

②、拆除小青砖水泥砂浆粘接层

③、20mm厚抹面胶浆复合单层丝径0.9mm, 网孔为 $12.7 \times 1.27$ 热镀锌钢丝网

④、新做 $120 \times 240 \times 30$ mm小青砖面层, 仿古青砖墙砌体形式(1:1水泥砂浆粘接)

⑤、5mm白水泥勾缝

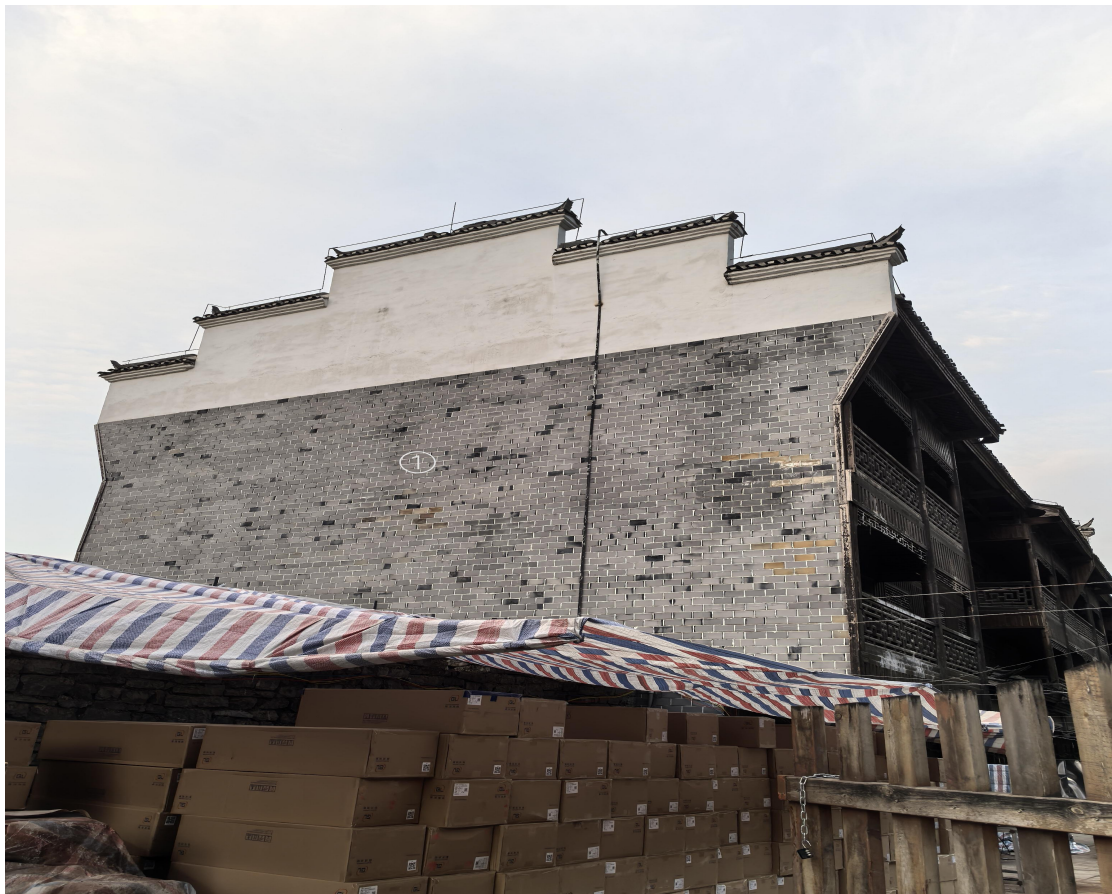
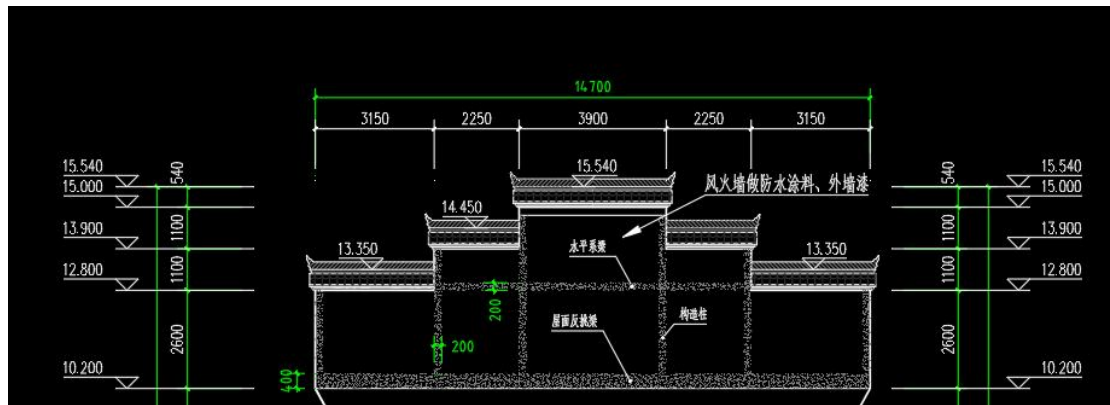
1、墙面乳胶漆拆除及恢复：因此侧面墙体喷涂乳胶漆时间长久，遭受日晒雨淋导致霉变较为严重，需对乳胶漆面层进行凿毛重新喷涂。

- ①、拆除原乳胶漆面层
- ②、拆除原乳胶漆腻子基层
- ③、新做防水腻子两遍
- ④、防霉乳胶漆两遍

因改造面小，搭设脚手架不便。故采用汽车式起重机吊装人材机，故此面墙体考虑汽车式起重机（提升质量：12t）：5个台班。{暂估，具体产生数量由施工单位签证为依据实纳入结算}

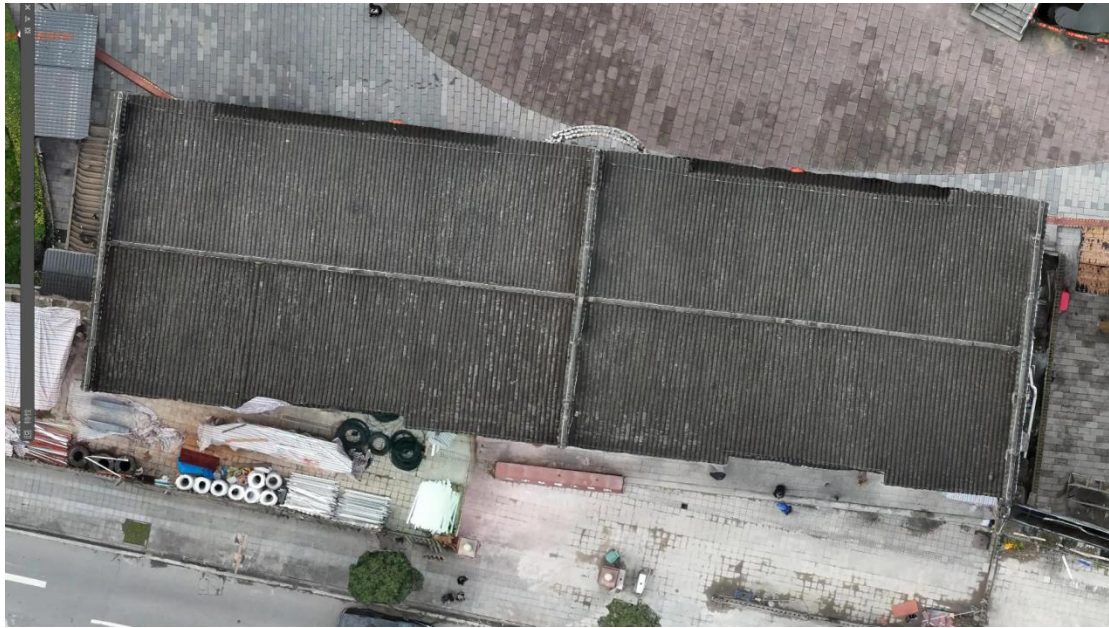
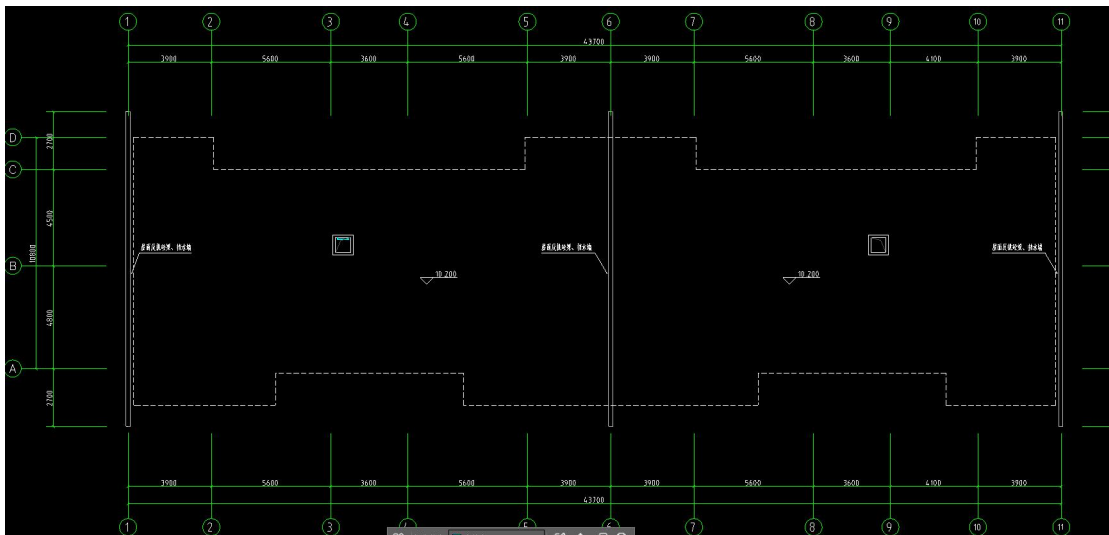
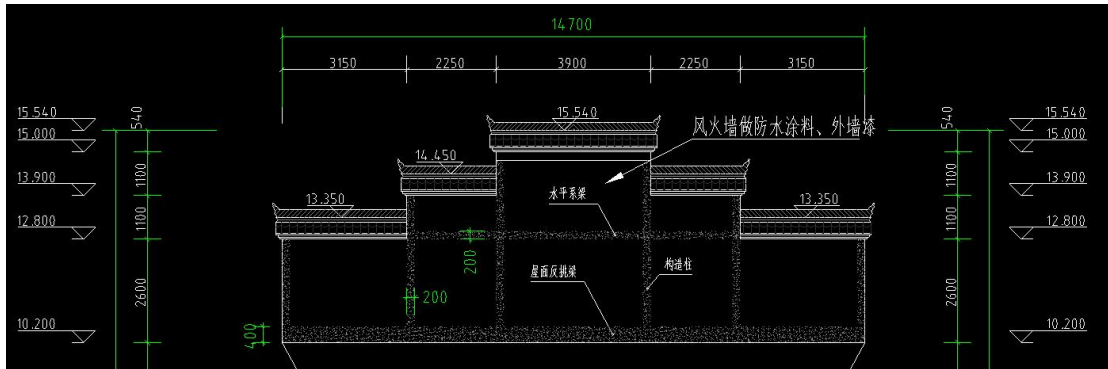
1、小青瓦屋面拆除恢复：因小青瓦屋面建设成型年代久远，屋面导致漏水墙面破损。

- ①、拆除全部小青瓦屋面
- ②、拆除小青瓦屋面基层、防水层
- ③、拆换区域破损原木板基层，基面清理干净
- ④、椽匹上装杉木望板，规格 15mm，宽度 100mm，望板上铺 1.5mm 厚 CPS-CL 反应粘接型高分子膜基防水卷材一道。
- ⑤、20mm 厚 1:2.5 水泥砂浆隔离层面铺复合单层丝径 0.9mm，网孔为 12.7×1.27 热镀锌钢丝网(檐口处一米范围内铺设)。
- ⑥、置瓦条，规格厚 20mm 宽 30mm，两条一组(临边距 110mm)，组与组安装中距 200mm，

⑦、 $200 \times 180 \times 8\text{mm}$  小青瓦铺设，小青瓦密度：盖一搭三。  
 面积约为（破损估算 25%，其余材料利旧）： $S=8.408 \times 22.4$   
 $\times 2 + 20.872 \times 8.408 \times 2 - 13.1 \times 1.682 + 8.8 \times 1.682 \times 2 + 14.6$   
 $\times 1.682 = 759.79\text{m}^2$

因小青瓦屋面需维修，其维修高度需考虑实际措施项目，故考虑现场靠近美食街侧与靠近道路两侧均需搭设双排脚手架。

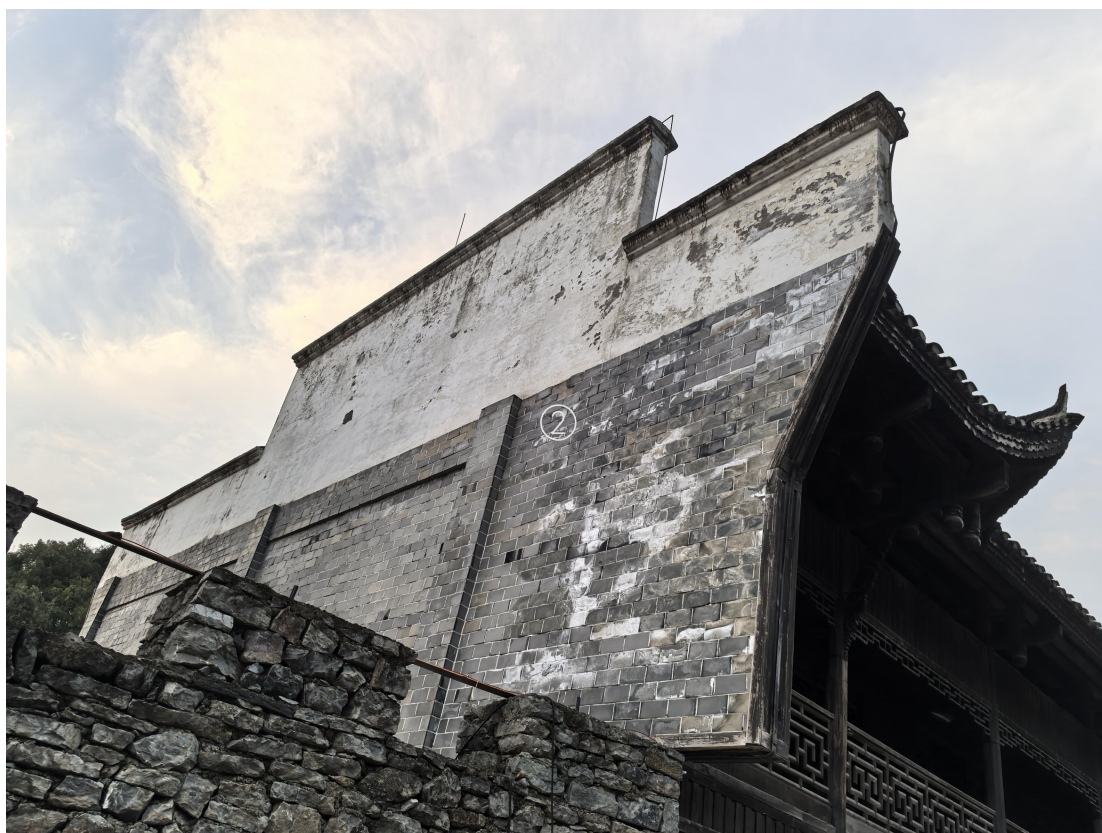
1、小青砖拆除及恢复：因部分小青砖起包空鼓严重影响安全，需对小青砖基层及面层拆除后恢复。

①、拆除原小青砖面层

②、拆除小青砖水泥砂浆粘接层

③、20mm厚抹面胶浆复合单层丝径0.9mm，网孔为12.7×1.27热镀锌钢丝网

④、新做120×240×30mm小青砖面层，仿古青砖墙砌体形式（1:1水泥砂浆粘接）

⑤、5mm 白水泥勾缝

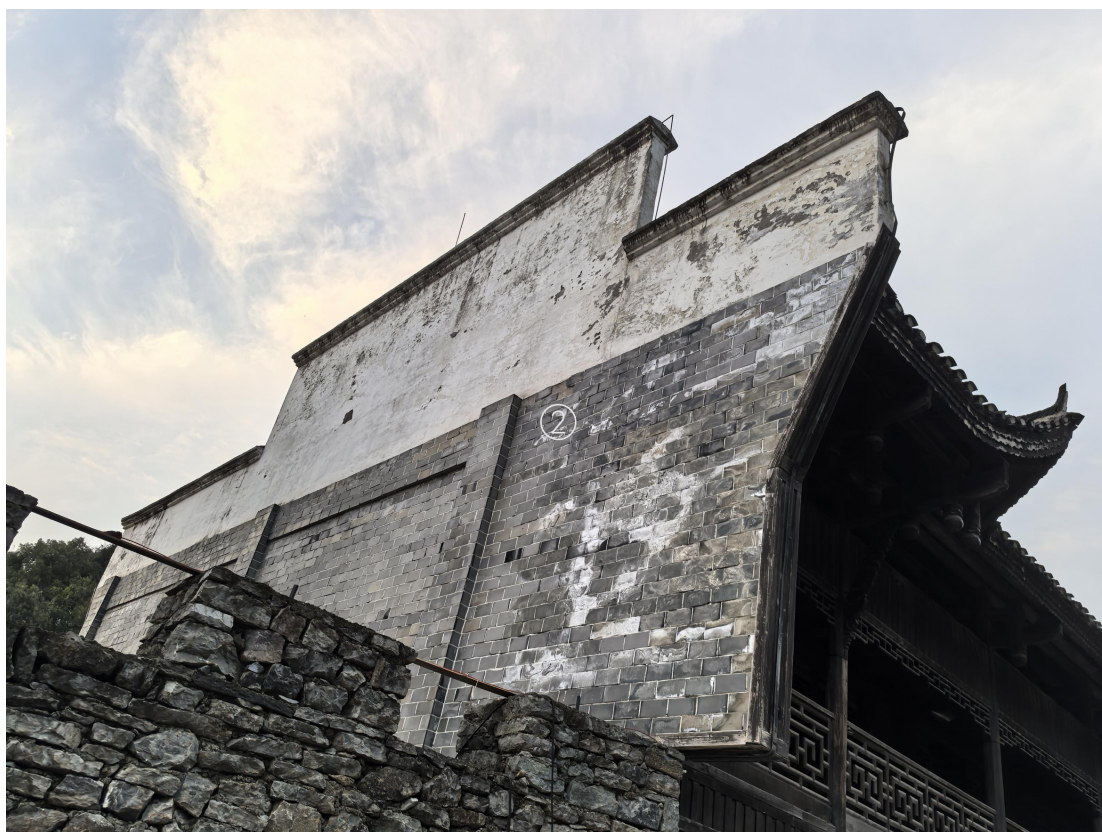
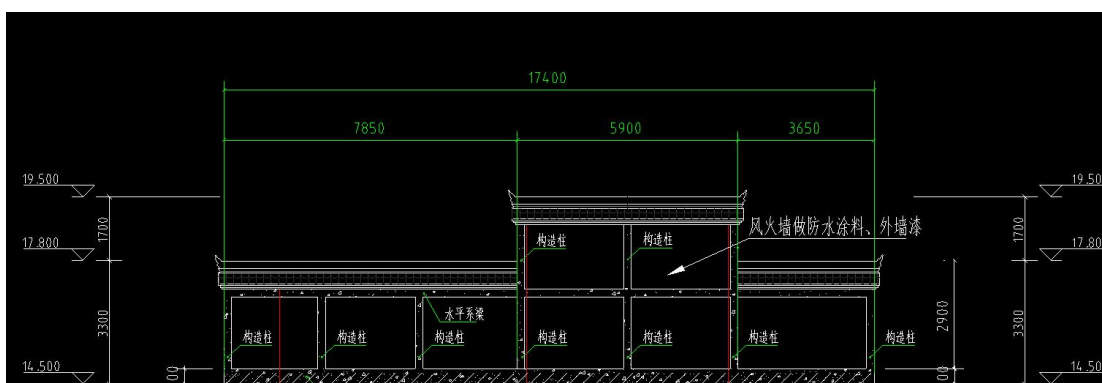
1、墙面乳胶漆拆除及恢复：因此侧面墙体喷涂乳胶漆时间长久，遭受日晒雨淋导致霉变较为严重，需对乳胶漆面层进行凿毛重新喷涂。

- ①、拆除原乳胶漆面层
- ②、拆除原乳胶漆腻子基层
- ③、新做防水腻子两遍
- ④、防霉乳胶漆两遍

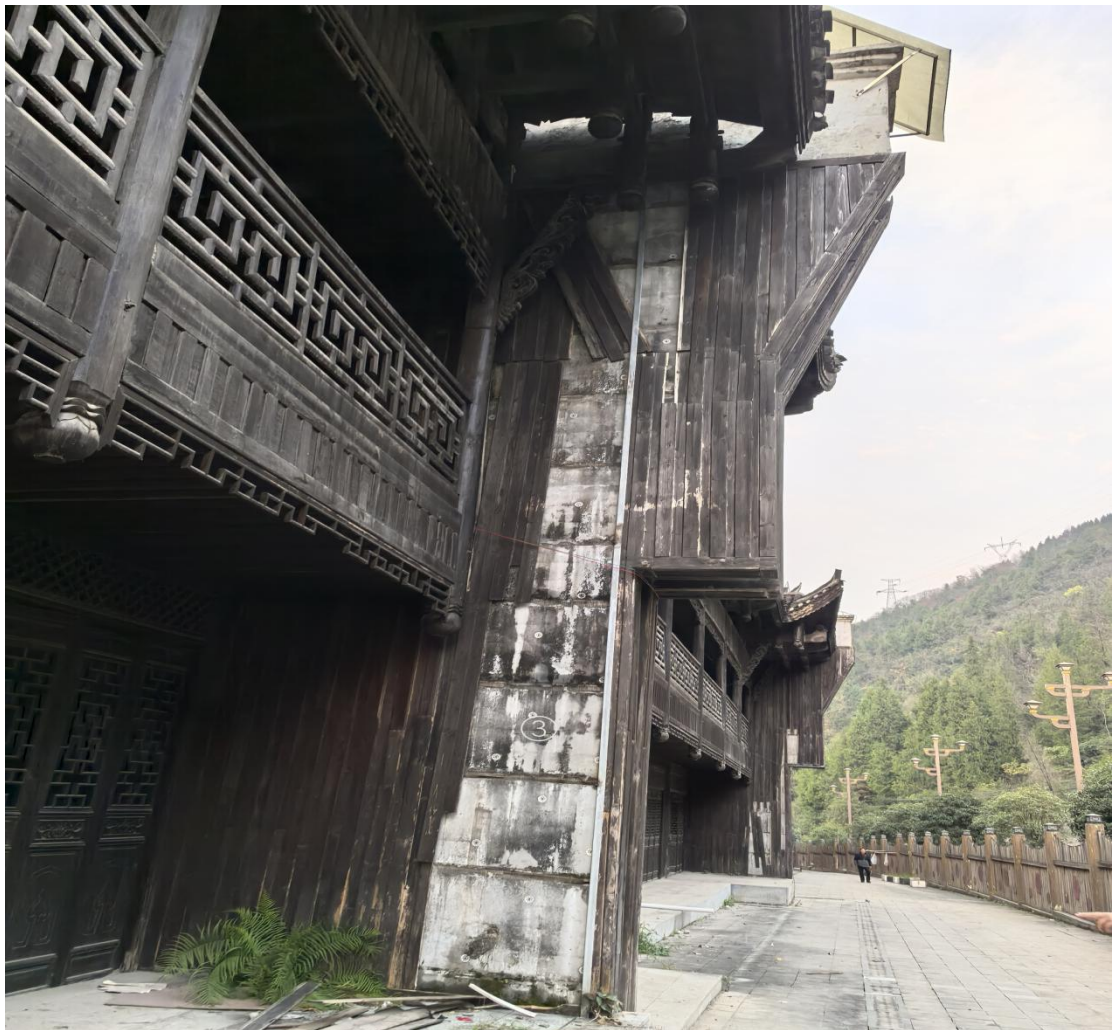
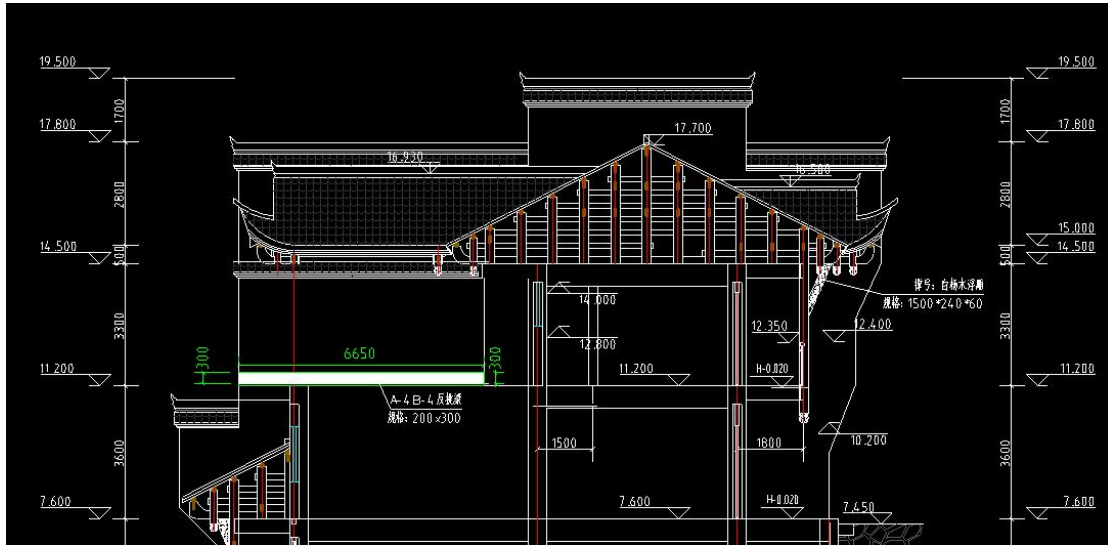
1、杉木板面层拆除更换：因屋面漏水问题，导致墙面杉木板脱落。

- ①、拆除部分底基层（损坏部分拆除，其余部分利旧）
- ②、拆除部分杉木龙骨（损坏部分拆除，其余部分利旧）
- ③、拆除原杉木板面层

- ④、20mm 厚抹面胶浆复合单层丝径 0.9mm，网孔为 12.7×1.27 热镀锌钢丝网
- ⑤、40×20mm 杉木龙骨@600； $\phi$  8mm L=120mm 塑料膨胀锚栓@500 固定（破损部分参照此步骤做法，其余利用原基层）
- ⑥、15mm 厚杉木板，竖向杉木面板/底板拼接重合 15mm 安装，高压枪钉固定
- ⑦、防腐油饰面
- 面积约为： $S=2.25 \times 3.2 + (1.5+2.2) \times 3/2=12.75m^2$

因改造面小，搭设脚手架不便。故采用汽车式起重机吊装人材机，故此面墙体考虑汽车式起重机（提升质量：12t）：6个台班。{暂估，具体产生数量由施工单位签证为依据实纳入结算}

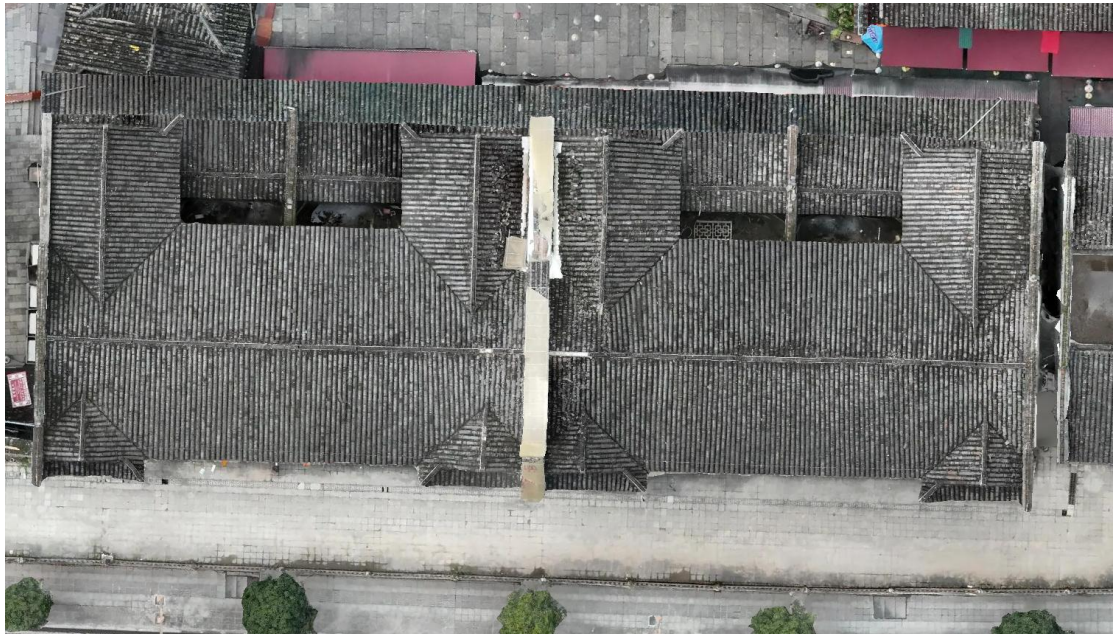
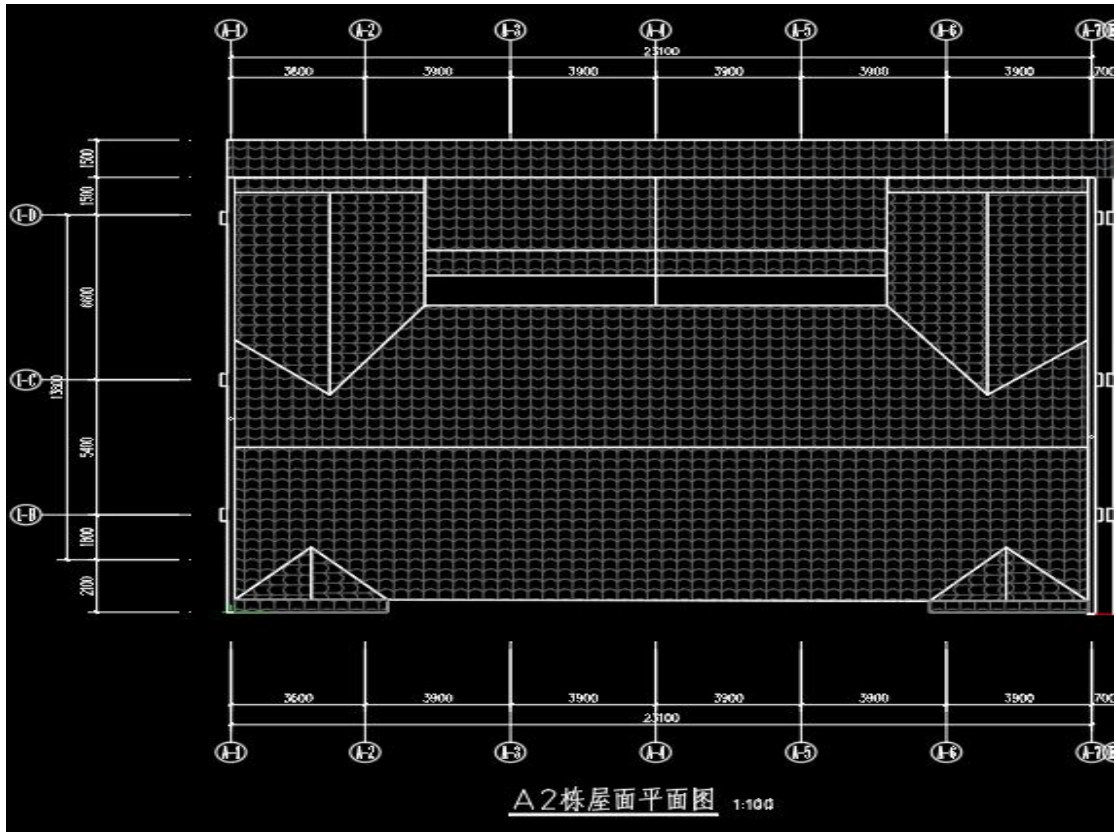
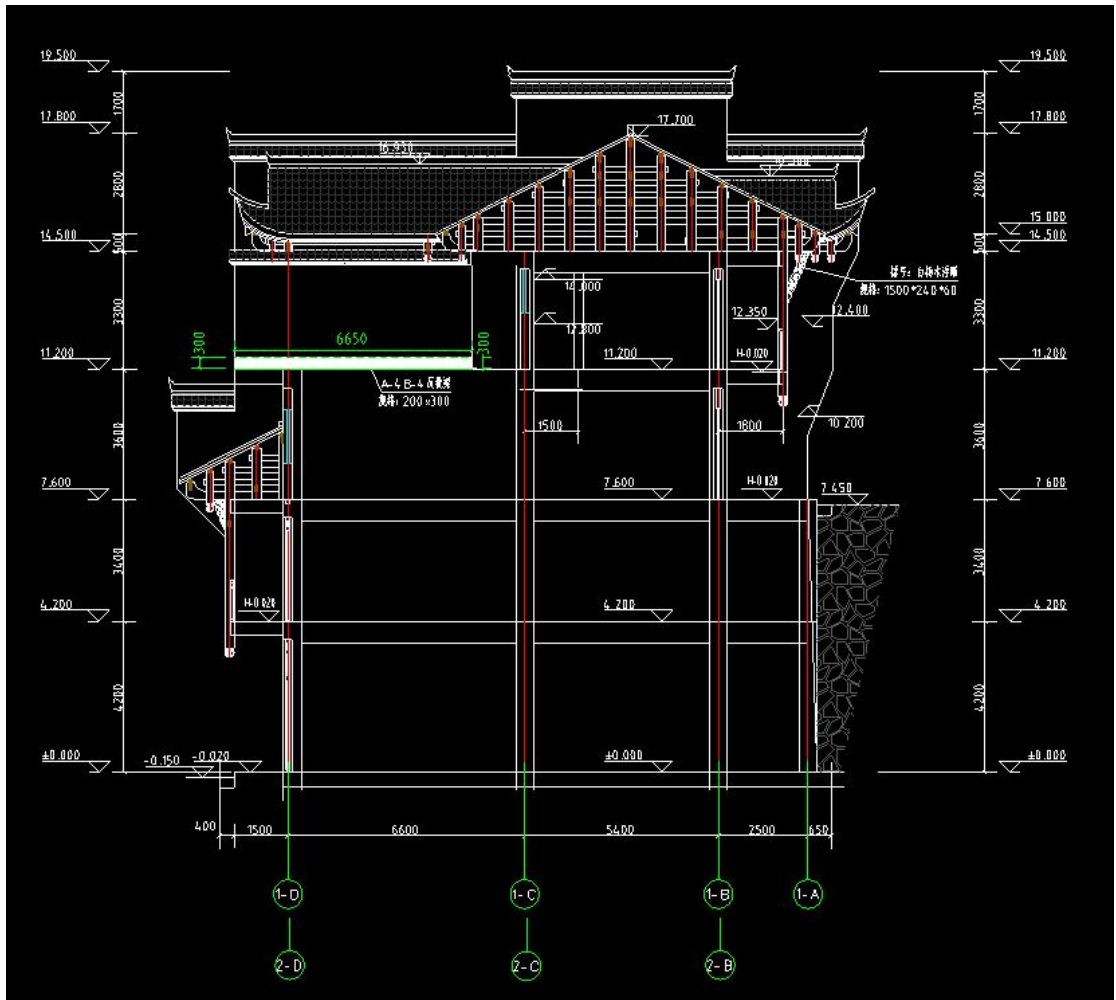
1、小青瓦屋面拆除恢复：因小青瓦屋面建设成型年代久远，屋面导致漏水墙面破损。

- ①、拆除全部小青瓦屋面
- ②、拆除小青瓦屋面基层、防水层
- ③、拆换区域破损原木板基层，基面清理干净
- ④、椽匹上装杉木望板，规格 15mm，宽度 100mm，望板上铺 1.5mm 厚 CPS-CL 反应粘接型高分子膜基防水卷材一道。
- ⑤、20mm 厚 1:2.5 水泥砂浆隔离层面铺复合单层丝径 0.9mm，网孔为 12.7×1.27 热镀锌钢丝网(檐口处一米范围内铺设)。

⑥、置瓦条,规格厚 20mm 宽 30mm,两条一组(临边距 110mm),组与组安装中距 200mm,

⑦、 $200 \times 180 \times 8\text{mm}$  小青瓦铺设,小青瓦密度:盖一搭三。  
面积约为(破损估算 25%,其余材料利旧): $S=23.55 \times 1.55 + (5.1+5.4) \times 0.67+22.9 \times 6.35-2.2 \times 2.85/2 \times 2-3.58 \times 2.85/2 \times 2 + (2.85 \times 5.9+2.85 \times 4.53+2.2 \times 2.85/2 \times 2+3.58 \times 2.85/2 \times 2) \times 2+6.82 \times 22.9-2.35 \times 2.1/2 \times 2 \times 2+0.56 \times 4.1+0.5 \times 4.25=415.61\text{m}^2$

因小青瓦屋面需维修，其维修高度需考虑实际措施项目，故考虑现场靠近美食街侧与靠近道路两侧均需搭设双排脚手架。

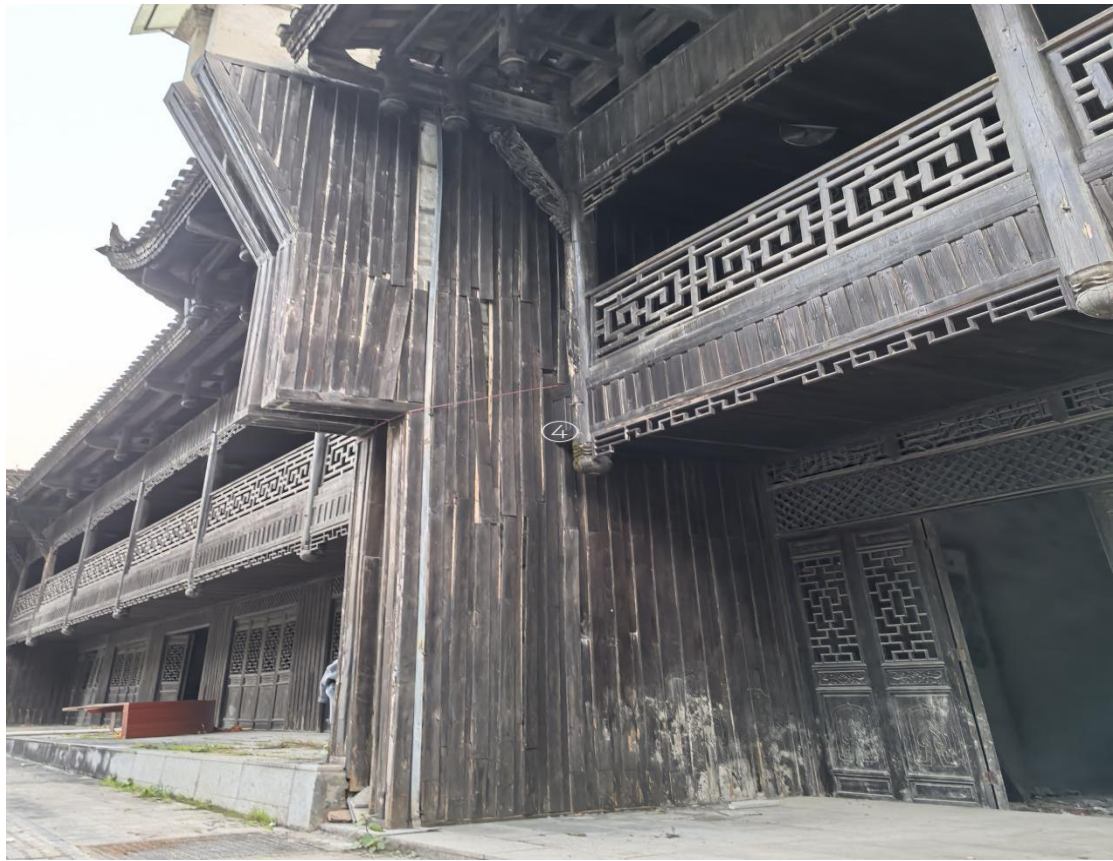
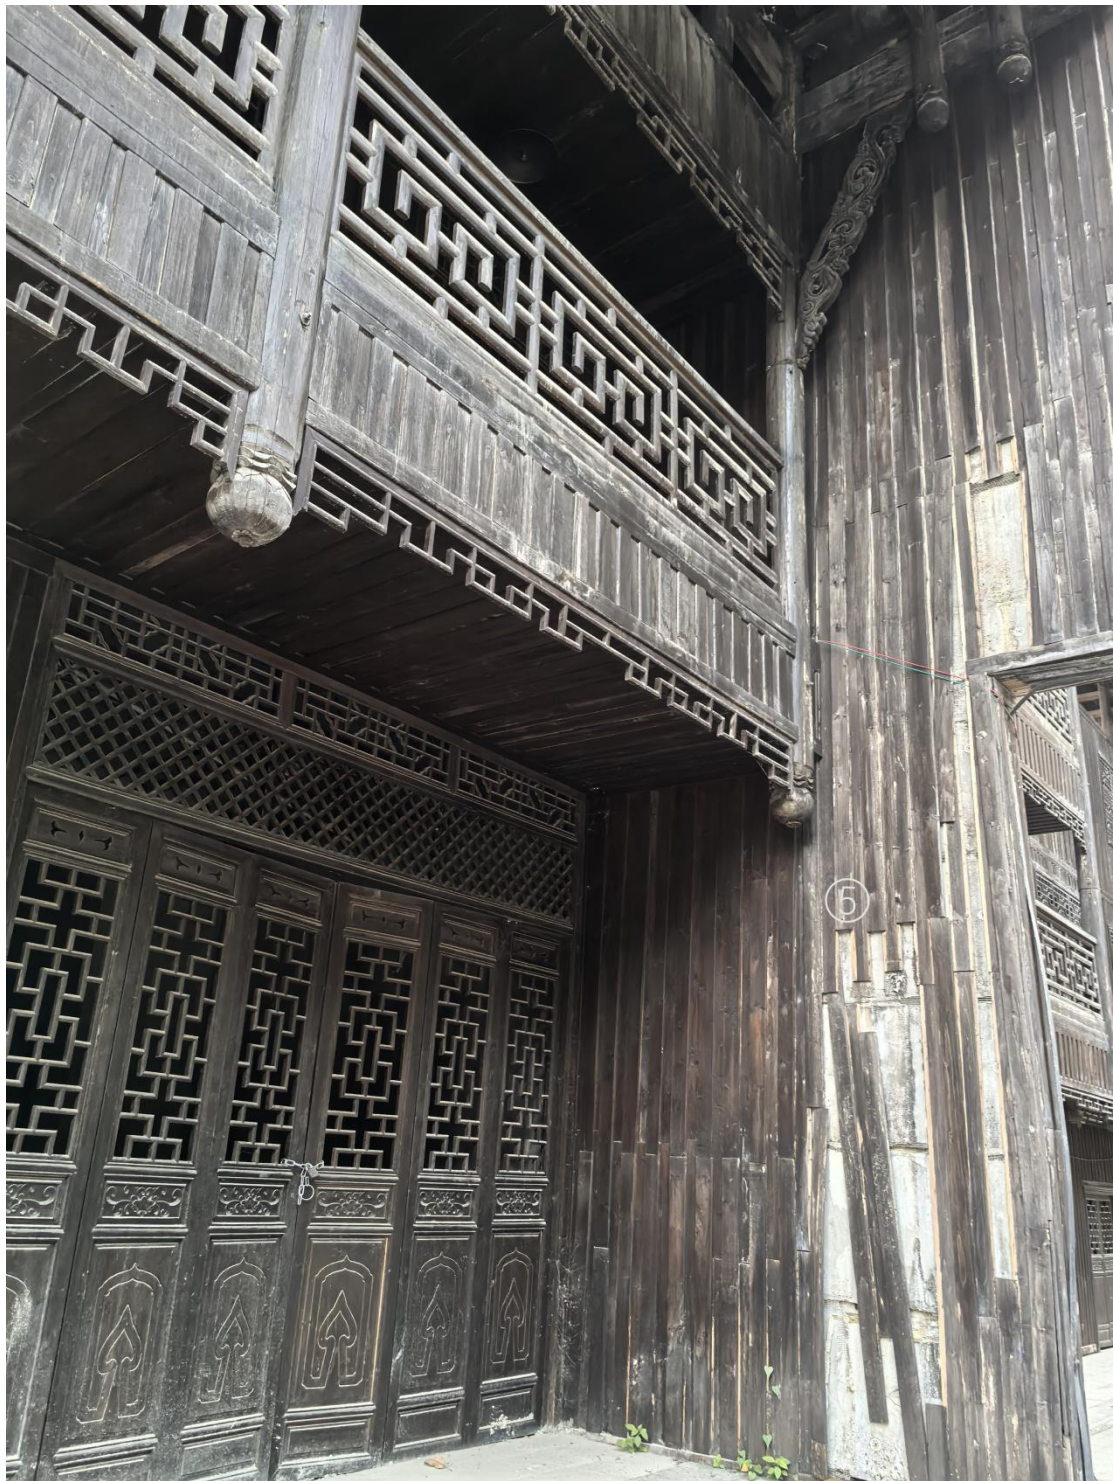
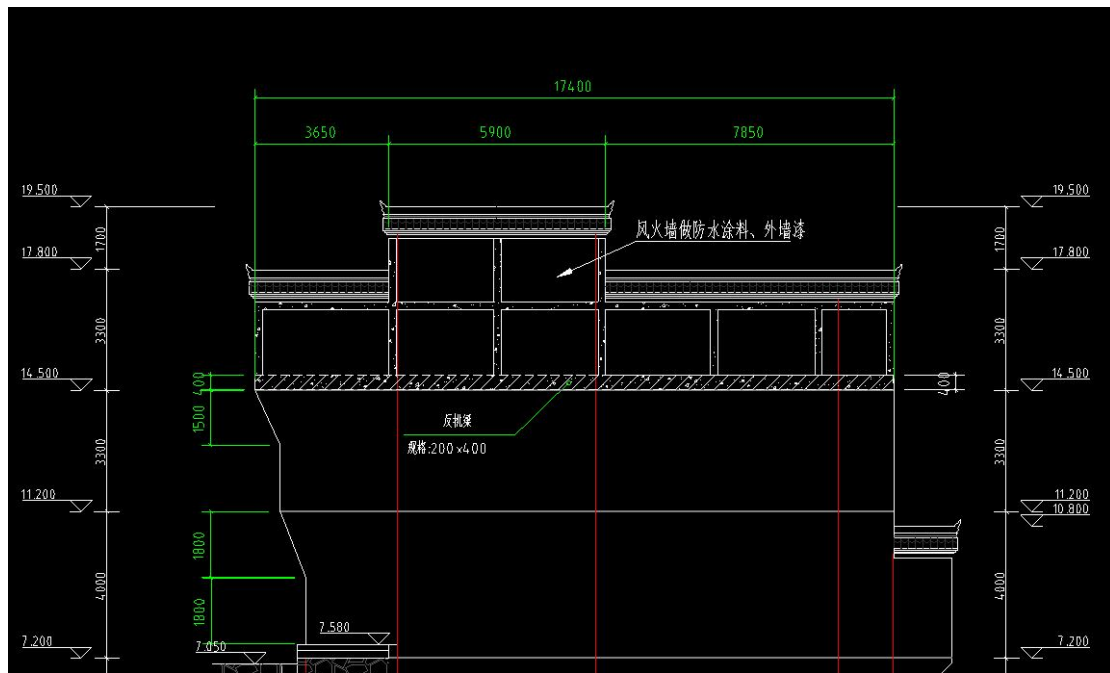
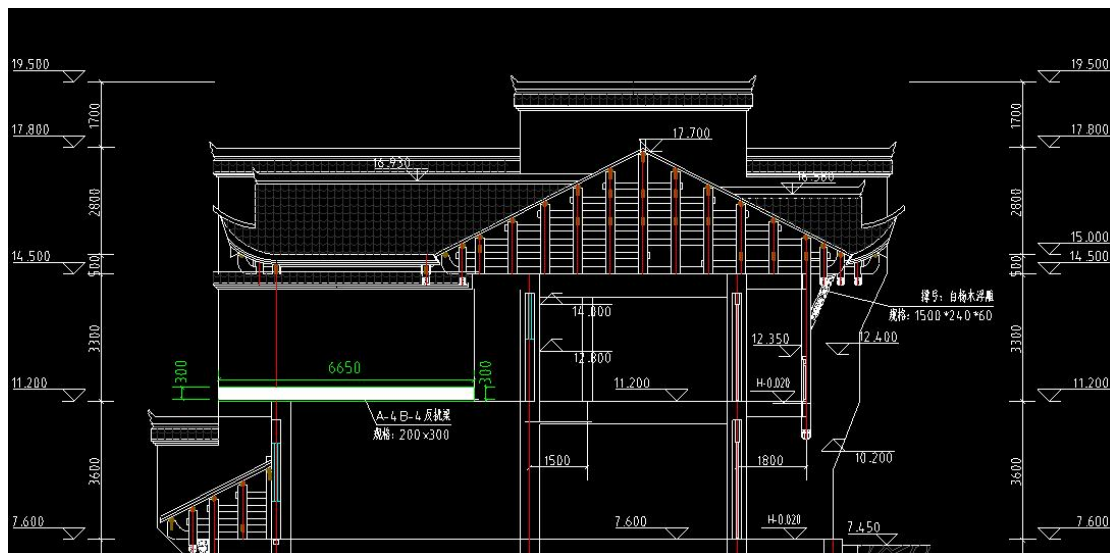
1、杉木板面层拆除更换：因屋面漏水问题，导致墙面杉木板脱落。

- ①、拆除部分底基层（损坏部分拆除，其余部分利旧）
- ②、拆除部分杉木龙骨（损坏部分拆除，其余部分利旧）
- ③、拆除原杉木板面层
- ④、20mm厚1:2.5水泥砂浆隔离层面铺复合单层丝径0.9mm，网孔为12.7×1.27热镀锌钢丝网
- ⑤、40×20mm杉木龙骨@600；φ8mm L=120mm塑料膨胀锚栓@500固定（破损部分参照此步骤做法，其余利用原基层）
- ⑥、15mm厚杉木板，竖向杉木面板/底板拼接重合15mm安装，高压枪钉固定

⑦、防腐油饰面

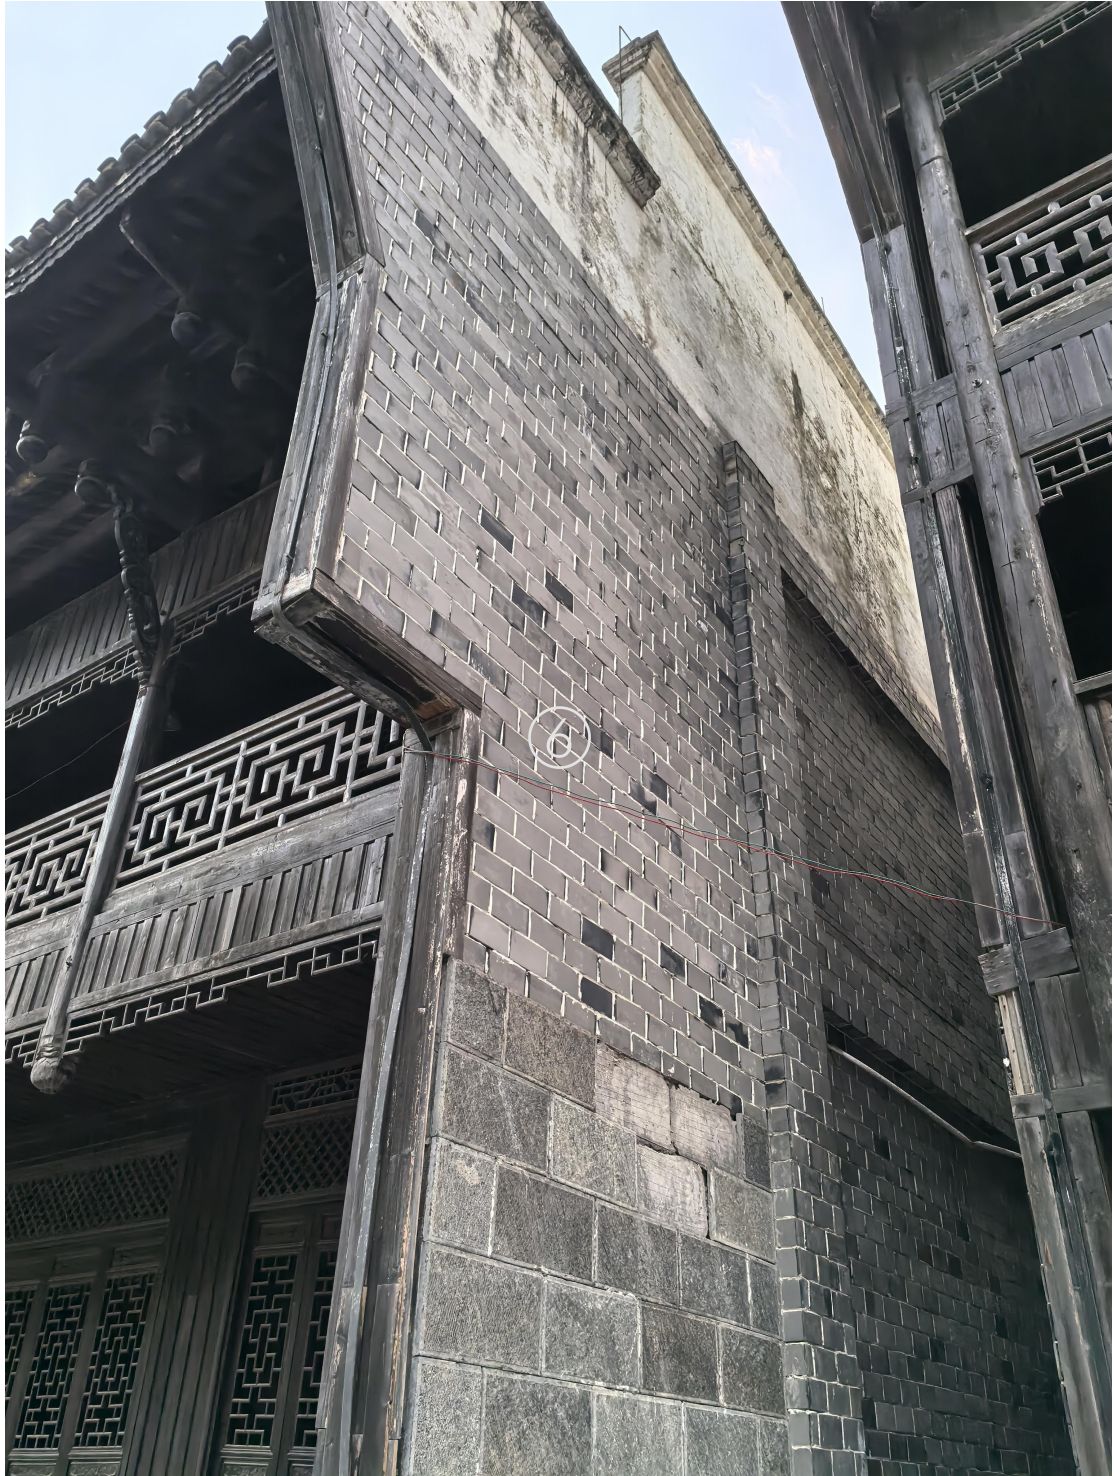
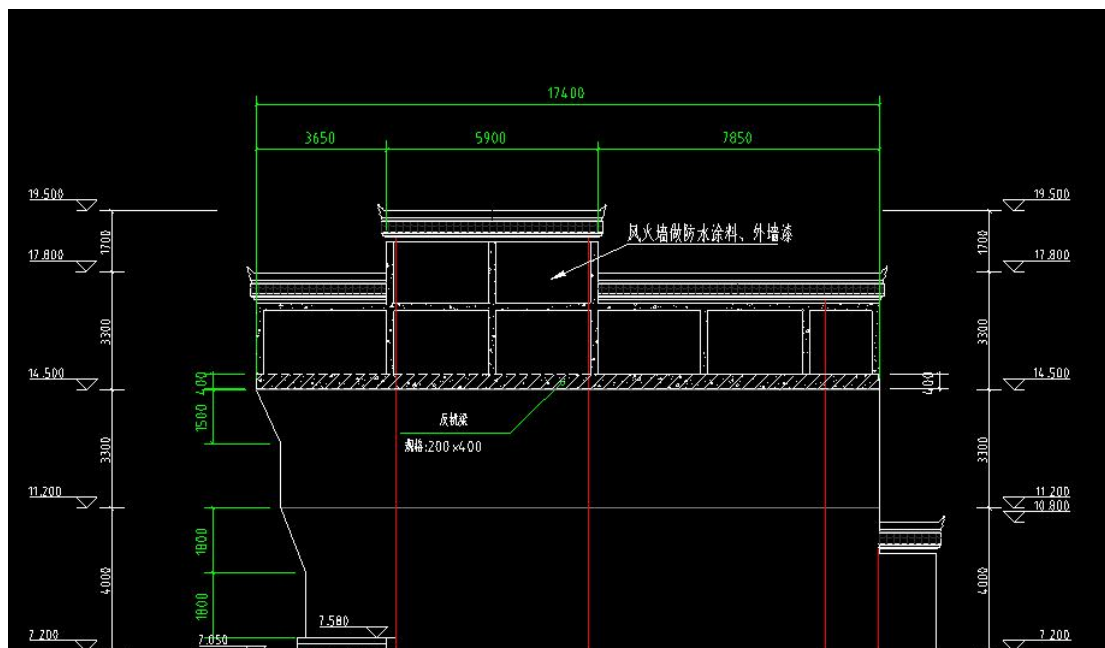
1、墙面乳胶漆拆除及恢复：因此侧面墙体喷涂乳胶漆时间长，遭受日晒雨淋导致霉变较为严重，需对乳胶漆面层进行凿毛重新喷涂。

- ①、拆除原乳胶漆面层
- ②、拆除原乳胶漆腻子基层

③、新做防水腻子两遍

④、防霉乳胶漆两遍

因改造面小，搭设脚手架不便。故采用汽车式起重机吊装人材机，故此面墙体考虑汽车式起重机（提升质量：12t）：3个台班。{暂估，具体产生数量由施工单位签证为依据实纳入结算}

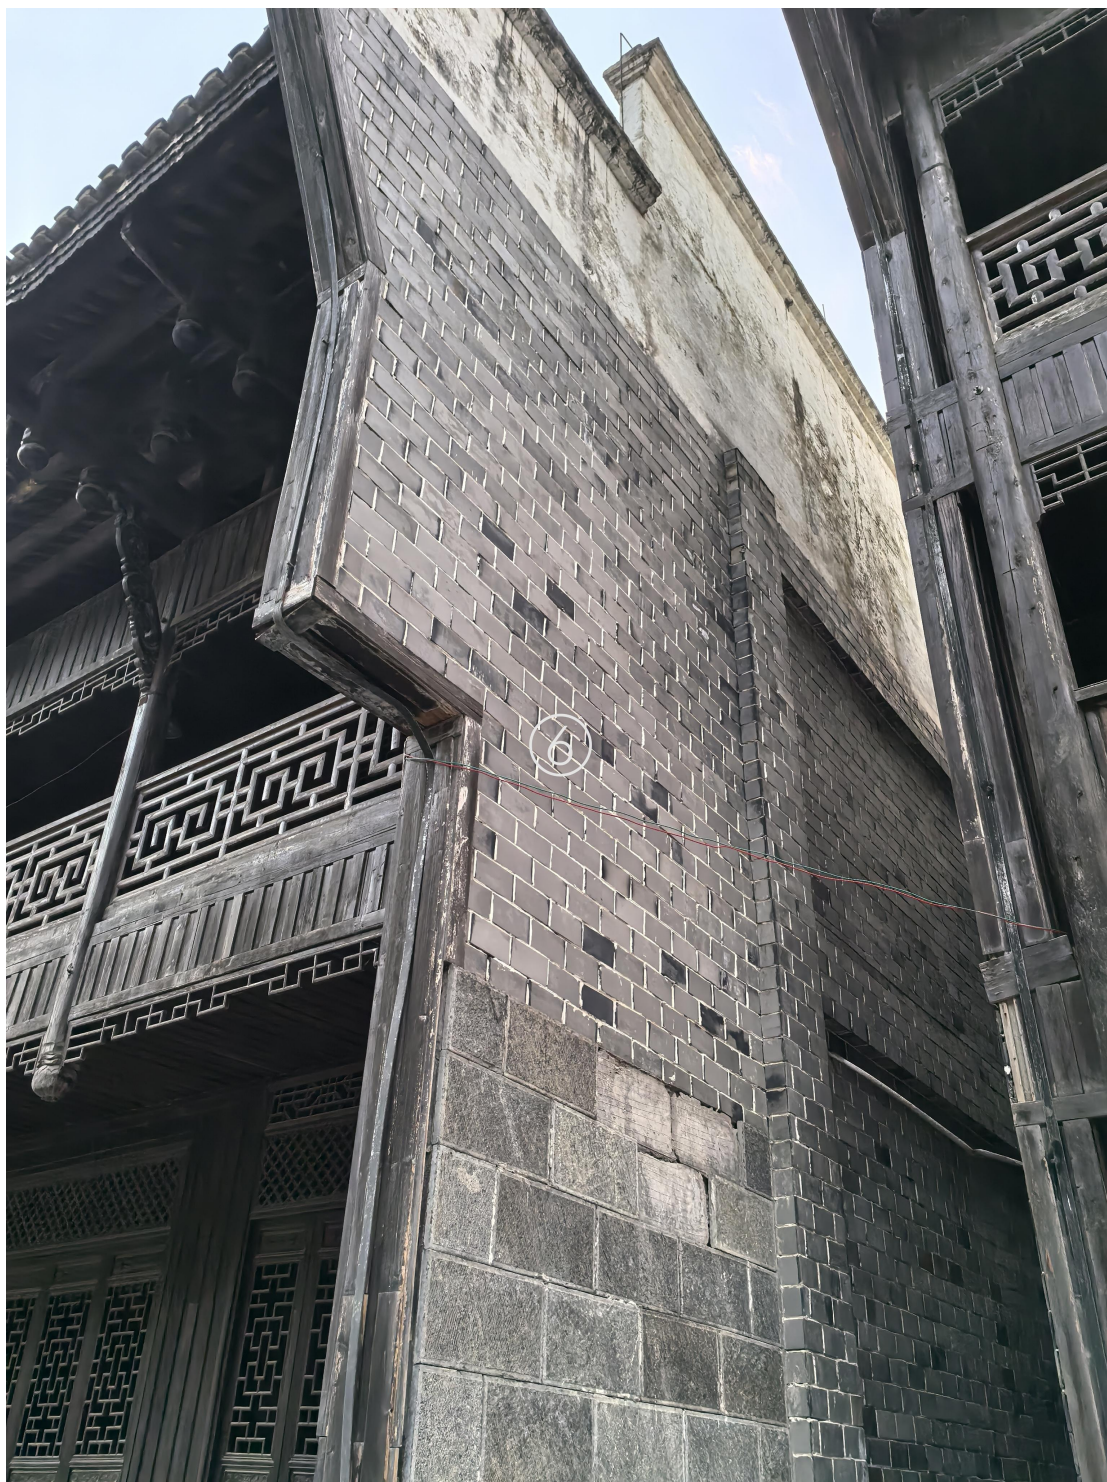
1、墙面青石板零星拆修补：侧面墙体青石板部分脱落，造成安全隐患，需对脱落青石板重新粘贴。

①、素水泥浆一道

②、300×600×30mm 厚青石板（背刮 1:1 水泥砂浆粘接，加建筑胶适量）

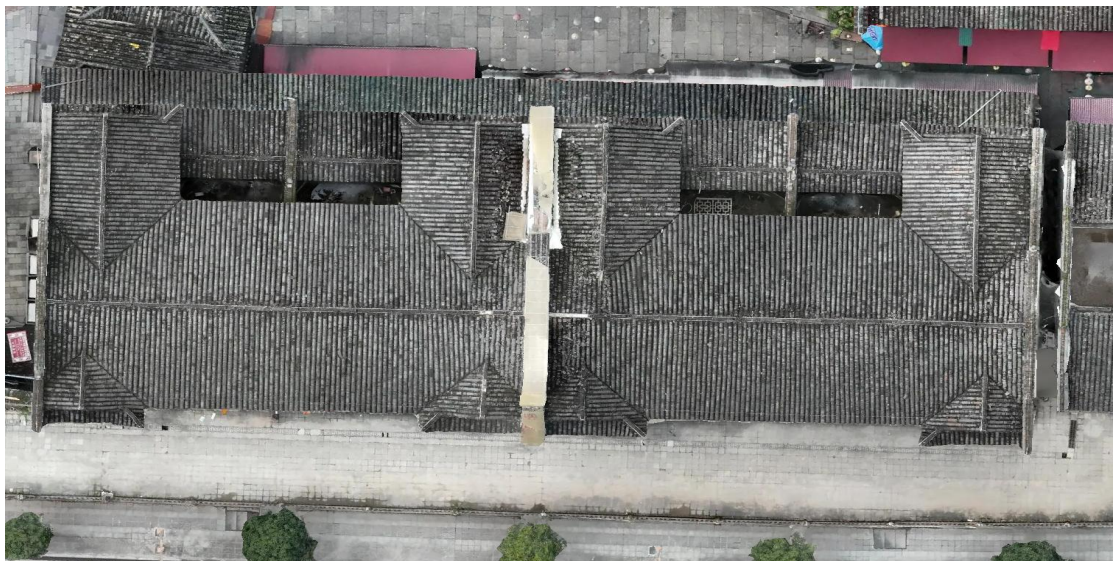
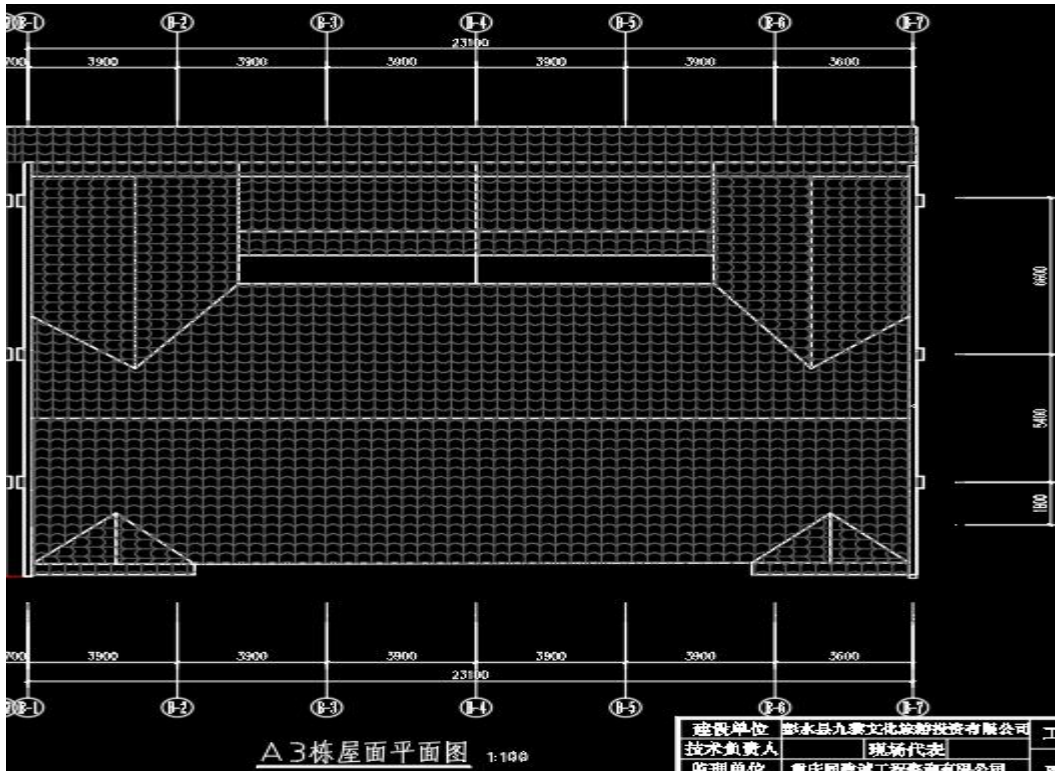
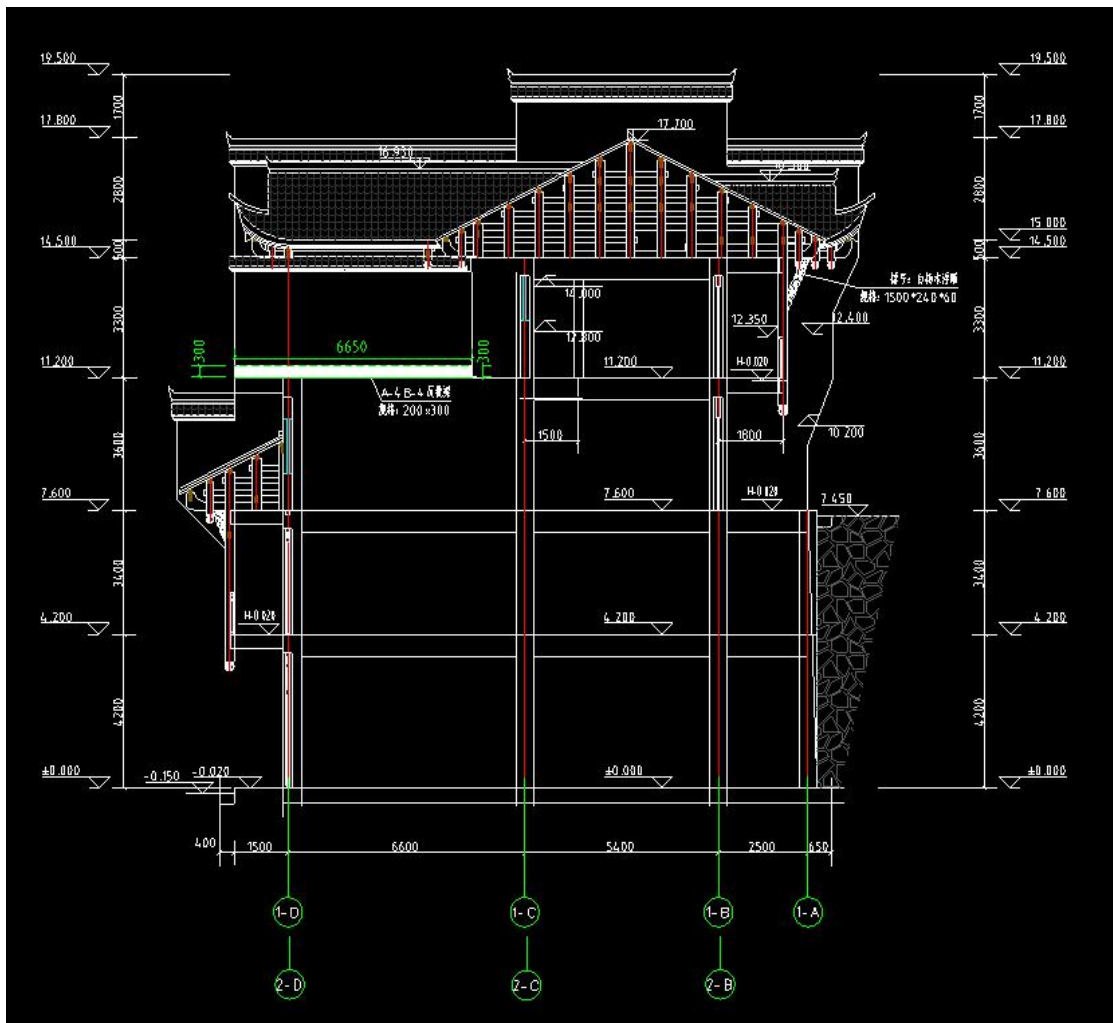
1、小青瓦屋面拆除恢复：因小青瓦屋面建设成型年代久远，屋面导致漏水墙面破损。

- ①、拆除全部小青瓦屋面
  - ②、拆除小青瓦屋面基层、防水层
  - ③、拆换区域破损原木板基层，基面清理干净
  - ④、椽匹上装杉木望板，规格 15mm，宽度 100mm，望板上铺 1.5mm 厚 CPS-CL 反应粘接型高分子膜基防水卷材一道。
  - ⑤、20mm 厚 1:2.5 水泥砂浆隔离层面铺复合单层丝径 0.9mm，网孔为 12.7×1.27 热镀锌钢丝网(檐口处一米范围内铺设)。
  - ⑥、置瓦条，规格厚 20mm 宽 30mm，两条一组(临边距 110mm)，组与组安装中距 200mm，
  - ⑦、200×180×8mm 小青瓦铺设，小青瓦密度：盖一搭三。
- 面积约为(破损估算 25%，其余材料利旧)： $S=23.55 \times 1.55 + (5.1+5.4) \times 0.67 + 22.9 \times 6.35 - 2.2 \times 2.85/2 \times 2 - 3.58 \times 2.85/2 \times 2 + (2.85 \times 5.9 + 2.85 \times 4.53 + 2.2 \times 2.85/2 \times 2 + 3.58 \times 2.85/2 \times 2) \times 2 + 6.82 \times 22.9 - 2.35 \times 2.1/2 \times 2 \times 2 + 0.56 \times 4.1 + 0.5 \times 4.25 = 415.61m^2$

因小青瓦屋面需维修，其维修高度需考虑实际措施项目，故考虑现场靠近美食街侧与靠近道路两侧均需搭设双排脚手架。
