蚩尤九黎城一期 A1#~A6#楼维修项目

# 实 施 方 案

编制日期：二零二六年三月

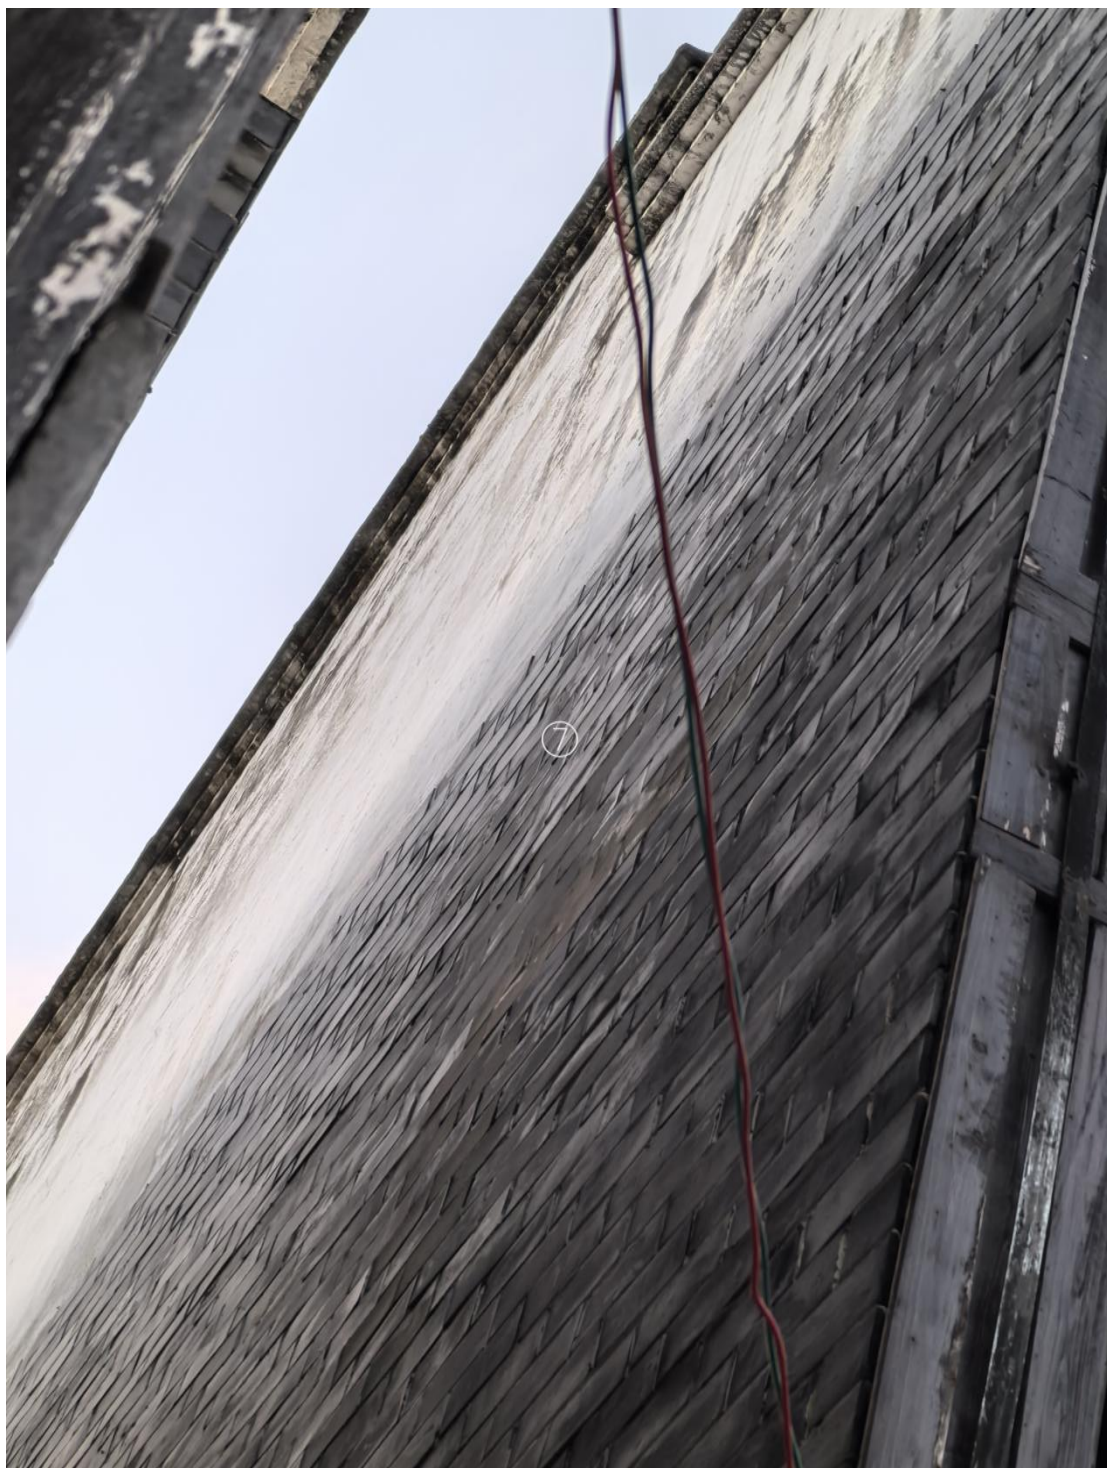
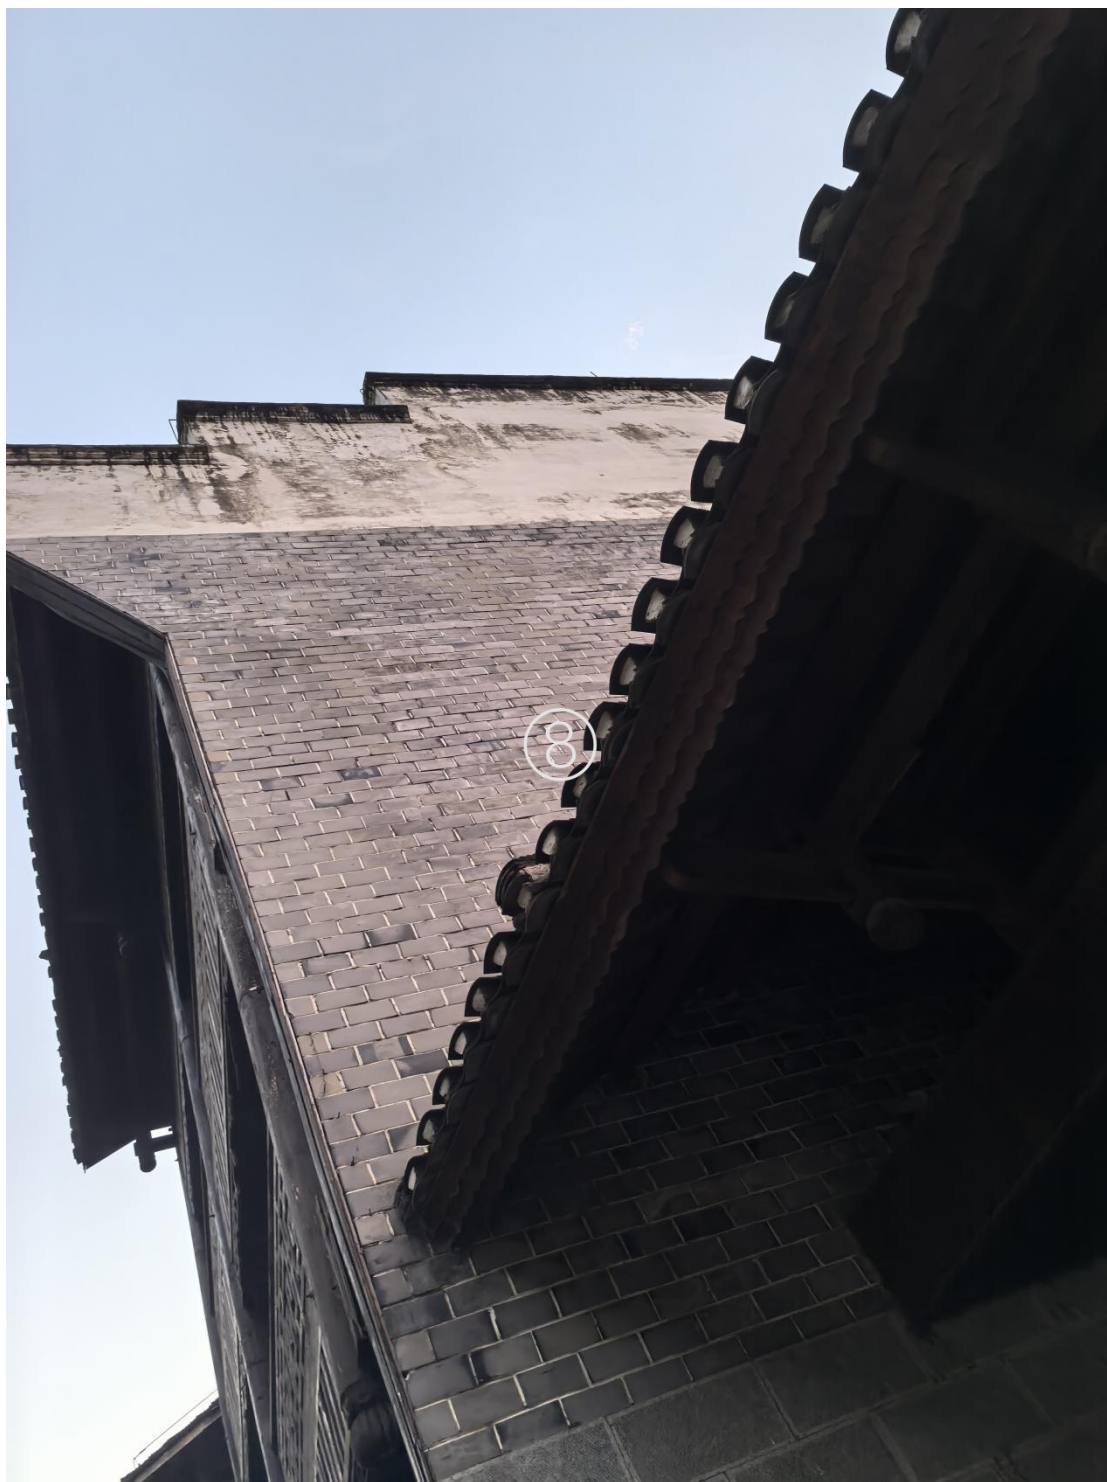
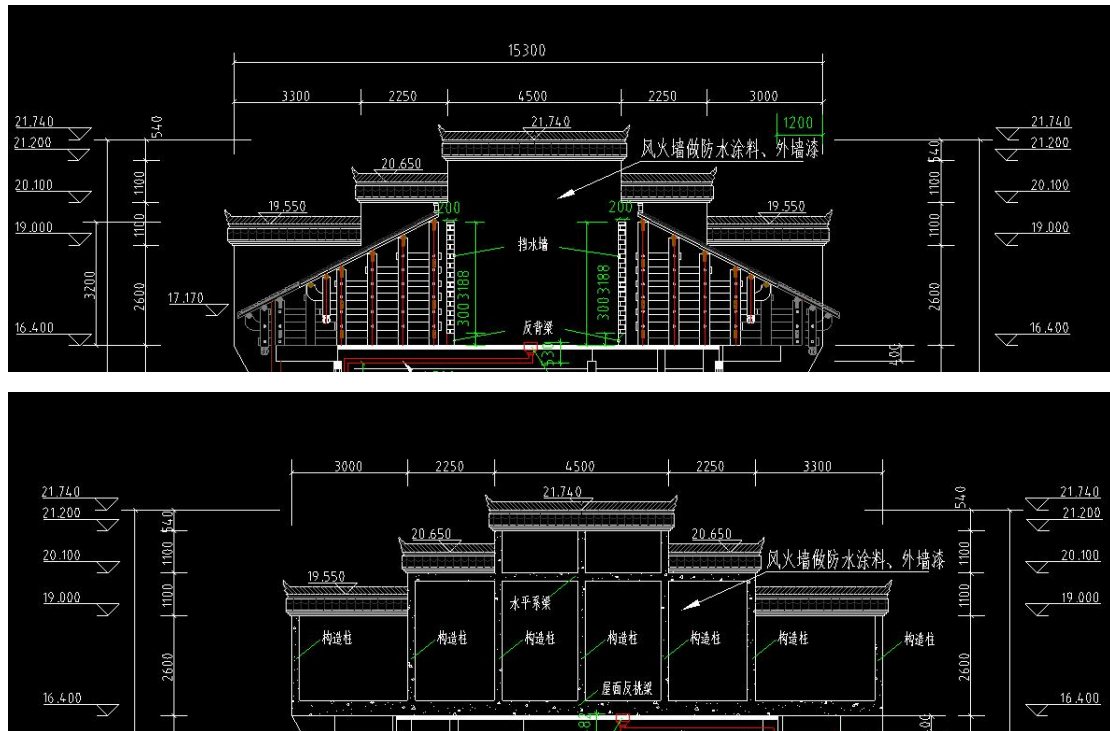
1、墙面乳胶漆拆除及恢复：因此侧面墙体喷涂乳胶漆时间长久，遭受日晒雨淋导致霉变较为严重，需对乳胶漆面层进行凿毛重新喷涂。

- ①、拆除原乳胶漆面层
- ②、拆除原乳胶漆腻子基层
- ③、新做防水腻子两遍
- ④、防霉乳胶漆两遍

因改造面小，搭设脚手架不便。故采用汽车式起重机吊装人材机，故此面墙体考虑汽车式起重机（提升质量：12t）：6个台班。{暂估，具体产生数量由施工单位签证为依据实纳入结算}

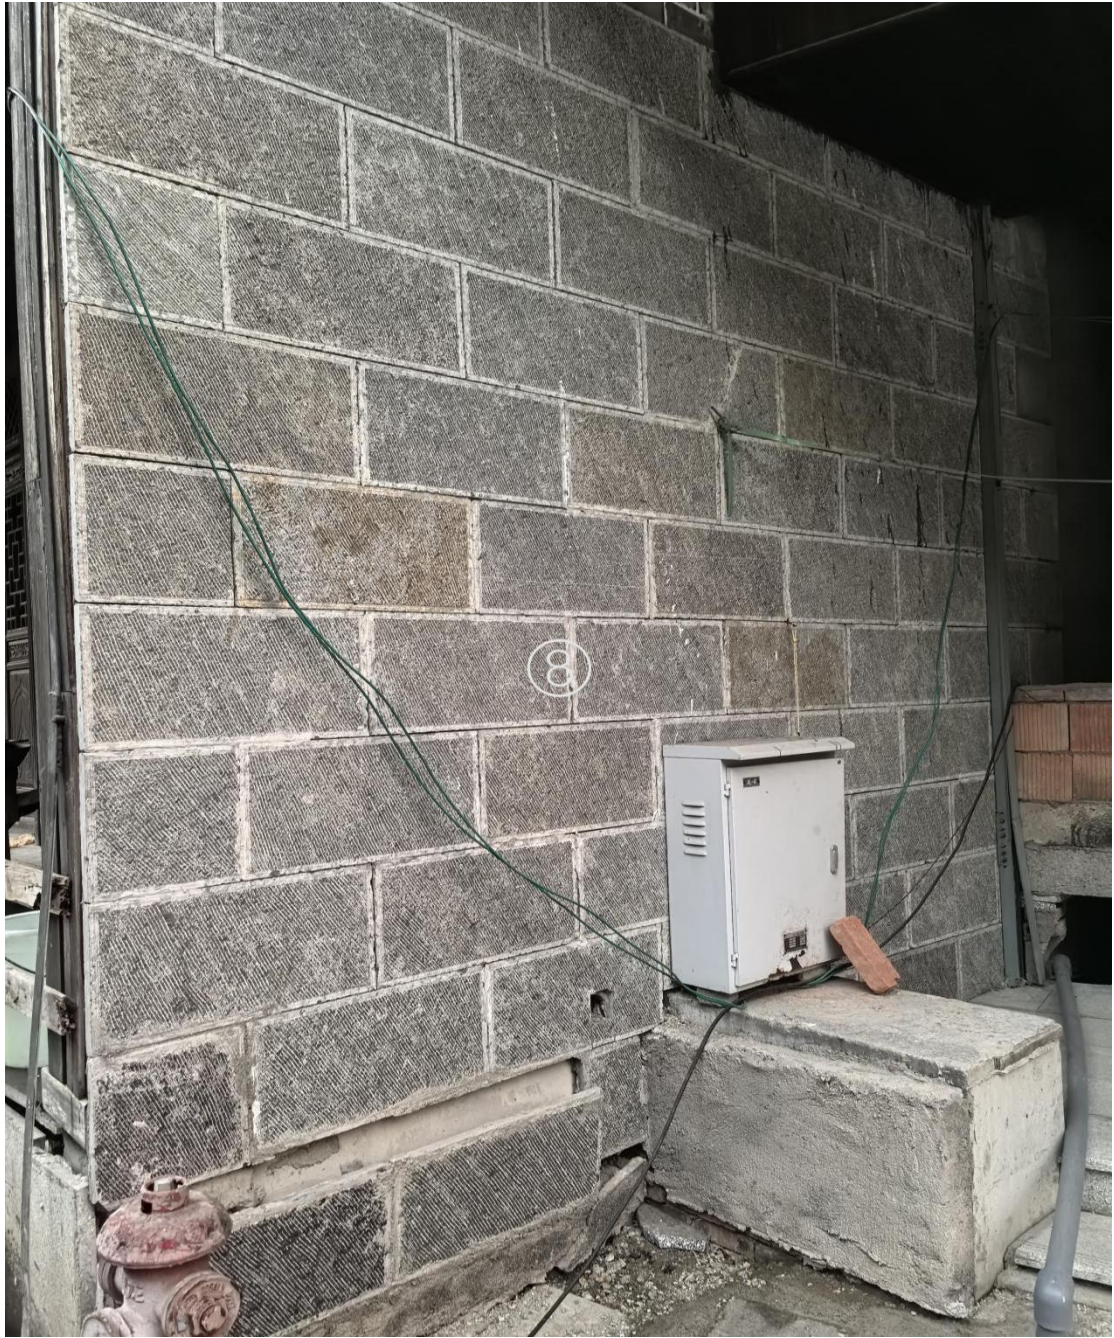
1、墙面青石板零星拆修补：侧面墙体青石板部分脱落，造成安全隐患，需对脱落青石板重新粘贴。

①、素水泥浆一道

②、300×600×30mm 厚青石板（背刮 1:1 水泥砂浆粘接，加建筑胶适量）

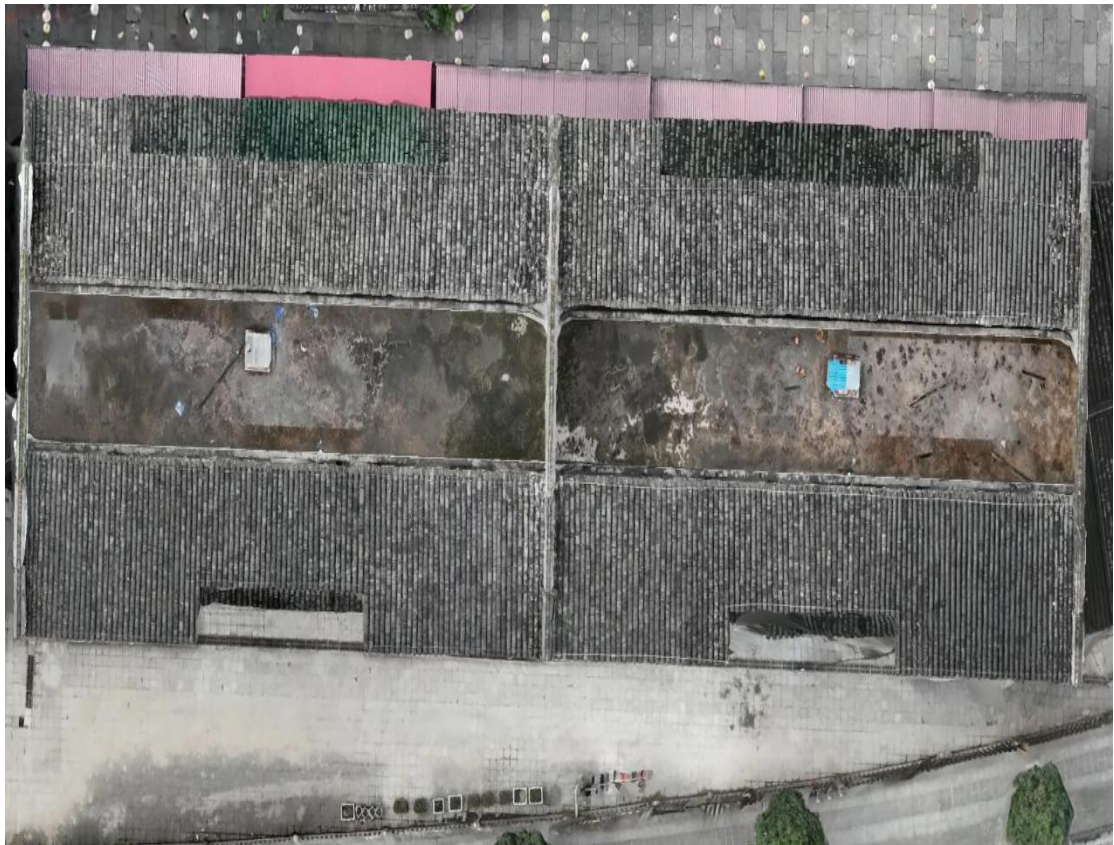
1、小青瓦屋面拆除恢复：因小青瓦屋面建设成型年代久远，屋面导致漏水墙面破损。

①、拆除全部小青瓦屋面

②、拆除小青瓦屋面基层、防水层

- ③、拆换区域破损原木板基层，基面清理干净
- ④、椽匹上装杉木望板，规格 15mm，宽度 100mm，望板上铺 1.5mm 厚 CPS-CL 反应粘接型高分子膜基防水卷材一道。
- ⑤、20mm 厚 1:2.5 水泥砂浆隔离层面铺复合单层丝径 0.9mm，网孔为 12.7×1.27 热镀锌钢丝网(檐口处一米范围内铺设)。
- ⑥、置瓦条，规格厚 20mm 宽 30mm，两条一组(临边距 110mm)，组与组安装中距 200mm，
- ⑦、200×180×8mm 小青瓦铺设，小青瓦密度：盖一搭三。  
面积约为(破损估算 25%，其余材料利旧)： $S = (23.8 \times 6.22 - 15.4 \times 2.89 + 23.8 \times 6.49 - 8.8 \times 2.86 + 24.1 \times 2.93 + 8.8 \times 2.93) \times 2 = 658.44\text{m}^2$

因小青瓦屋面需维修，其维修高度需考虑实际措施项目，故考虑现场靠近美食街侧与靠近道路两侧均需搭设双排脚手架。

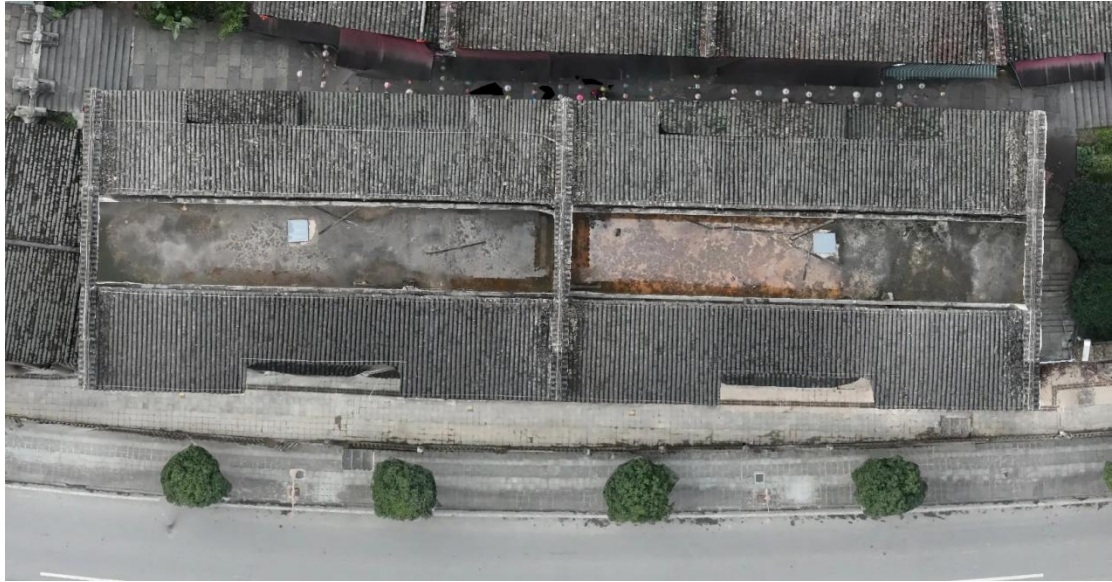
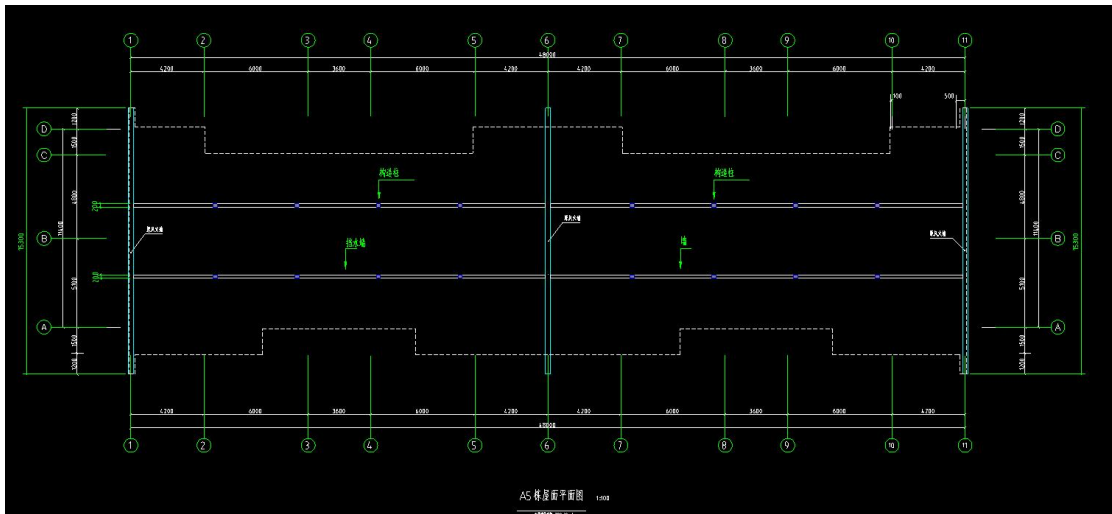
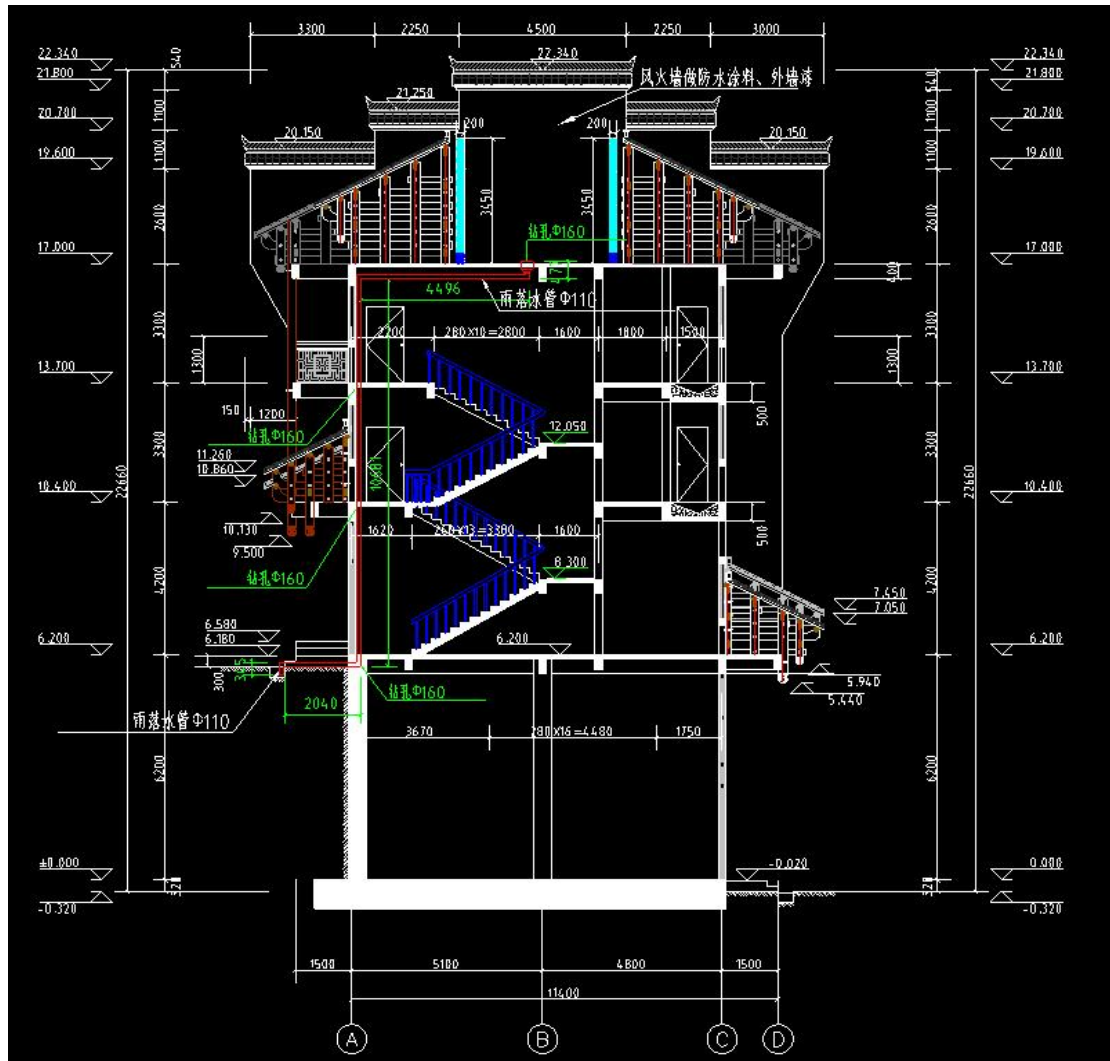
1、小青瓦屋面拆除恢复：因小青瓦屋面建设成型年代久远，屋面导致漏水墙面破损。

- ①、拆除全部小青瓦屋面
- ②、拆除小青瓦屋面基层、防水层
- ③、拆换区域破损原木板基层，基面清理干净
- ④、椽匹上装杉木望板，规格 15mm，宽度 100mm，望板上铺 1.5mm 厚 CPS-CL 反应粘接型高分子膜基防水卷材一道。
- ⑤、20mm 厚 1:2.5 水泥砂浆隔离层面铺复合单层丝径 0.9mm，网孔为 12.7×1.27 热镀锌钢丝网(檐口处一米范围内铺设)。
- ⑥、置瓦条，规格厚 20mm 宽 30mm，两条一组(临边距 110mm)，组与组安装中距 200mm，

⑦、200×180×8mm 小青瓦铺设，小青瓦密度：盖一搭三。  
 面积约为（破损估算 25%，其余材料利旧）： $S=(23.7 \times 6.13-15.4 \times 2.9+23.7 \times 6.13-8.8 \times 2.9+24.15 \times 2.93+8.8 \times 2.93) \times 2=633.85m^2$

因小青瓦屋面需维修，其维修高度需考虑实际措施项目，故考虑现场靠近美食街侧与靠近道路两侧均需搭设双排脚手架。

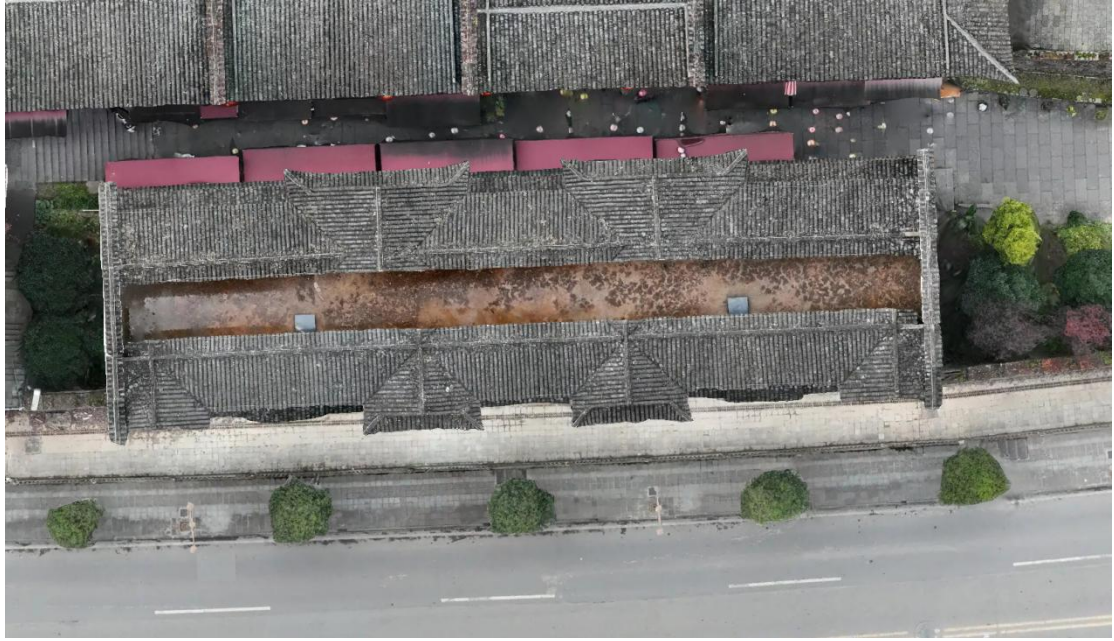
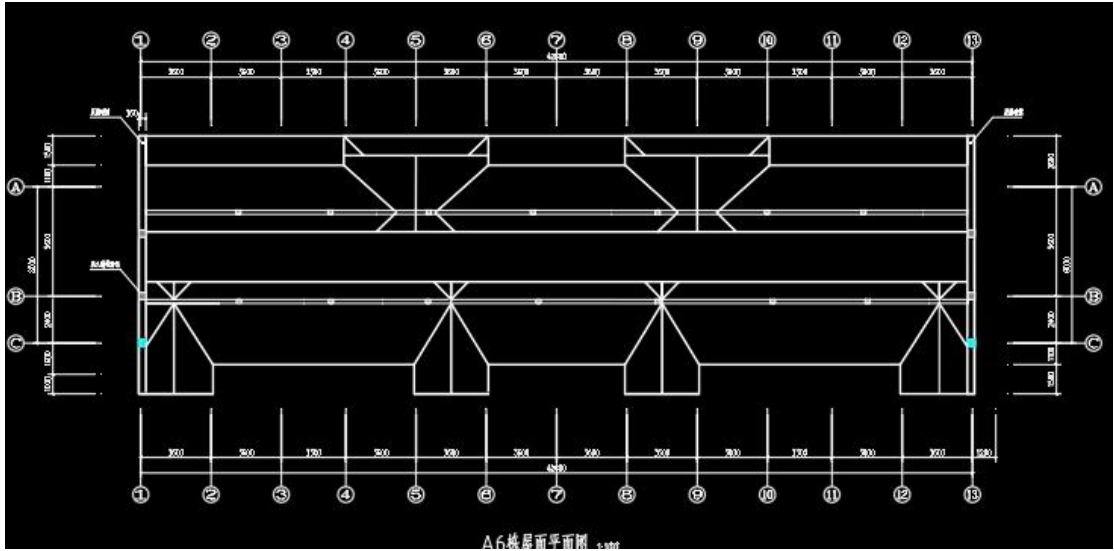
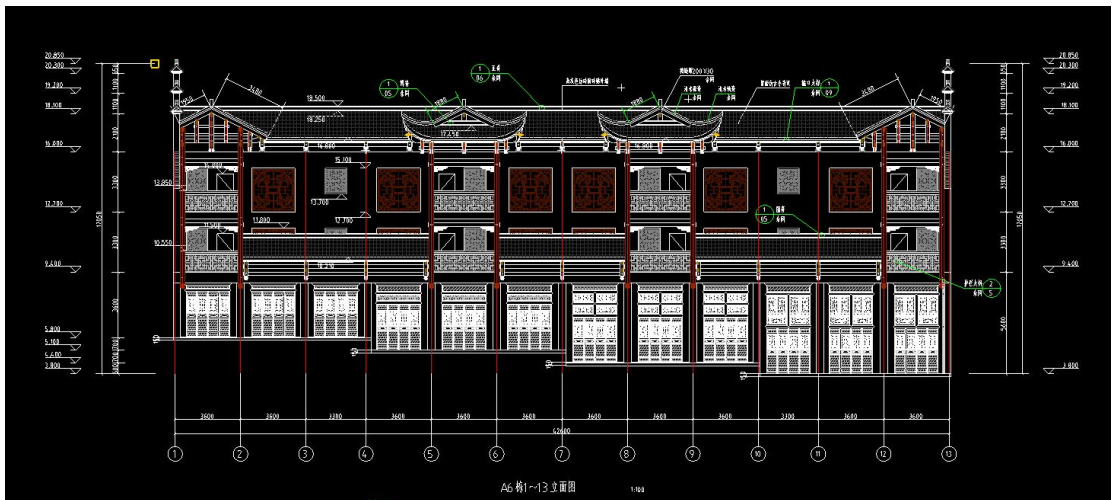
1、小青瓦屋面拆除恢复：因小青瓦屋面建设成型年代久远，屋面导致漏水墙面破损。

①、拆除全部小青瓦屋面

②、拆除小青瓦屋面基层、防水层

③、拆换区域破损原木板基层，基面清理干净

④、椽匹上装杉木望板，规格 15mm，宽度 100mm，望板上铺 1.5mm 厚 CPS-CL 反应粘接型高分子膜基防水卷材一道。

⑤、20mm 厚 1:2.5 水泥砂浆隔离层面铺复合单层丝径 0.9mm，网孔为 12.7×1.27 热镀锌钢丝网(檐口处一米范围内铺设)。

⑥、置瓦条，规格厚 20mm 宽 30mm，两条一组(临边距 110mm)，组与组安装中距 200mm，

⑦、200×180×8mm 小青瓦铺设，小青瓦密度：盖一搭三。

因小青瓦屋面需维修，其维修高度需考虑实际措施项目，故考虑现场靠近美食街侧与靠近道路两侧均需搭设双排脚手架。
